El accidente del DC-3 de LAN Chile en 1961

Un caso de negligente falla humana

Jaime González Colville
Academia Chilena de la Historia

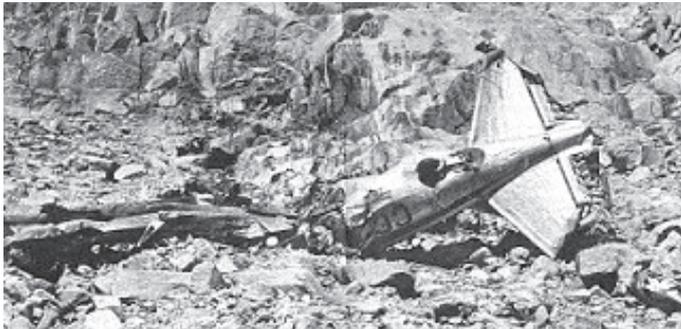
Restos del DC-3 de LAN Chile.

Por radio, y reservadamente, la patrulla militar hizo una descripción de la escena del siniestro: se precisó que el impacto fue en un farellón, cayendo unos cincuenta metros al fondo. La máquina estaba destrozada en su parte delantera, en posición al sureste; la cola, ruedas y alas traseras no tenían daños. Un ala estaba a treinta metros del lugar, la otra quebrada y el aparato está recostado encima. Todo se veía calcinado, excepto la cola y parte del techo. Equipajes y vestidos están disseminados en un amplio sector.

Más adelante, el fiscal establece que la máquina impactó en dirección sur-este. El lugar del siniestro fue 50 metros bajo la cumbre del cerro, arrastrándose hacia el fondo. Sólo se conservó en relativo buen estado la sección de la cola, el ala izquierda estaba desprendida a 30 metros del fuselaje, y de éste sólo quedó una masa de fierros quemados.

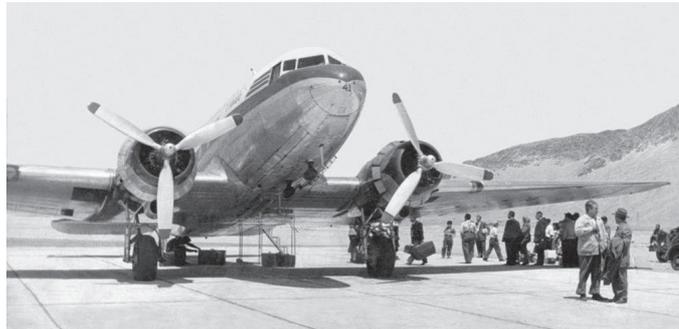
Otra vista del DC-3, llamado el pequeño coloso de los aires.

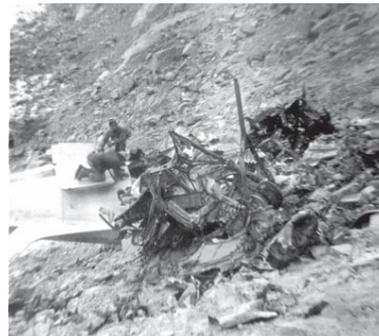
**El capitán García Escobar habilita una puerta del destruido fuselaje del LAN 210 para utilizarlo como trineo en el traslado de los restos.**
