Se declara perímetro de seguridad por amenaza de remoción en masa en Linares

ANTECEDENTES TÉCNICOS:

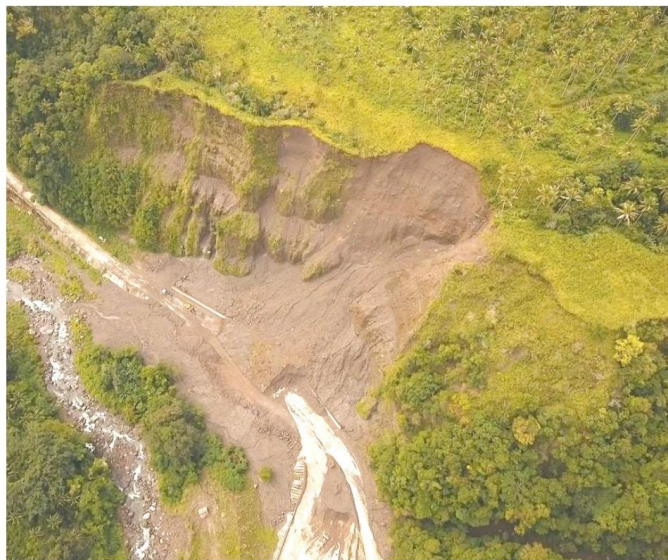
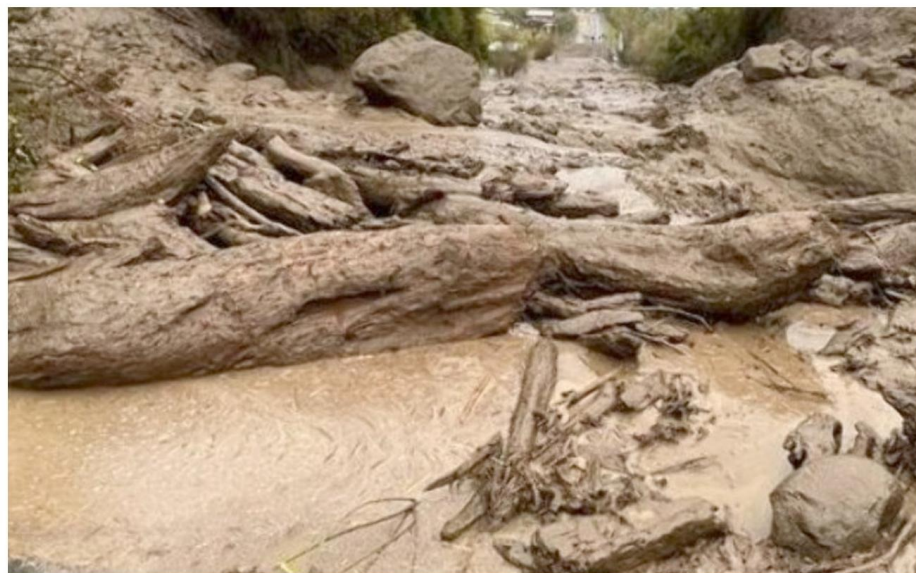
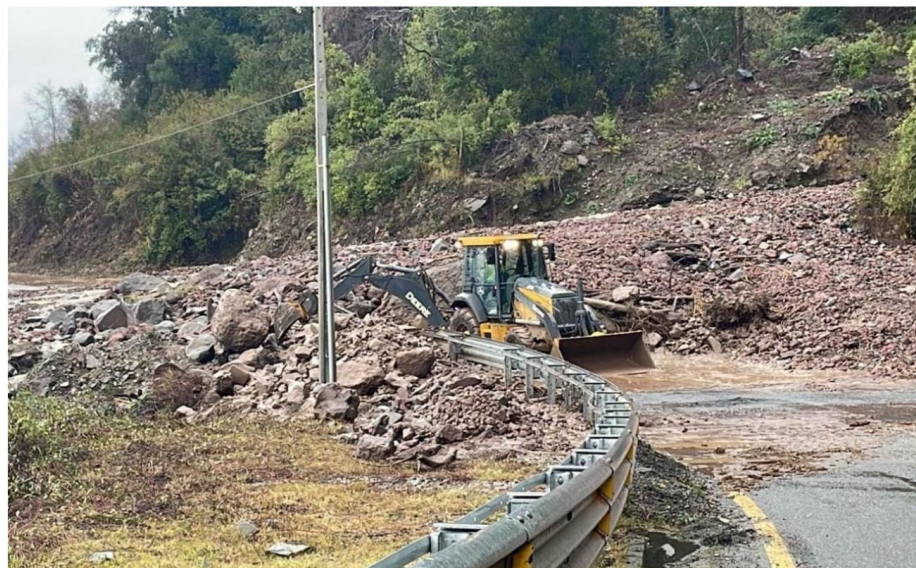
El Servicio Nacional de Geología y Minería (SERNAGEOMIN) ha realizado un informe técnico en el sector Estero La Sombra, en el que indica que producto de trabajos de construcción, se registró la caída de roca y suelo ladera abajo, alcanzando el cauce del estero.

De acuerdo con el Modelo Digital de Elevación ALOS PALSAR del área de interés, la ladera intervenida presenta pendientes que alcanzan los 42-45° de inclinación, pudiéndose considerar escarpada y siendo susceptible a procesos de laderas y coluvionamiento. En general, la cubierta vegetal da sustento a estas superficies, pero su pérdida, debido a la intervención realizada, la deja expuesta a sufrir procesos de erosión intensa y remociones en masa, especialmente ante las próximas precipitaciones de la temporada otoño-invierno.

Cabe mencionar, que 570 metros aguas abajo del punto afectado del estero se encuentra el sector denominado "Piscinas Naturales del Embalse Ancoa", pozos que conforman un balneario altamente frecuentado por turistas en época estival.

Asimismo, las obras de construcción del camino permanecerán paralizadas, y se reactivarán únicamente determinada su viabilidad por SENAPRED Maule, siendo este servicio el que continuará evaluando la condición de riesgo del sector, de acuerdo con los reportes entregados por SERNAGEOMIN y los organismos del Sistema Nacional de Prevención y Respuesta ante Desastres.
