Se declara perímetro de seguridad por amenaza de remoción en masa en Linares

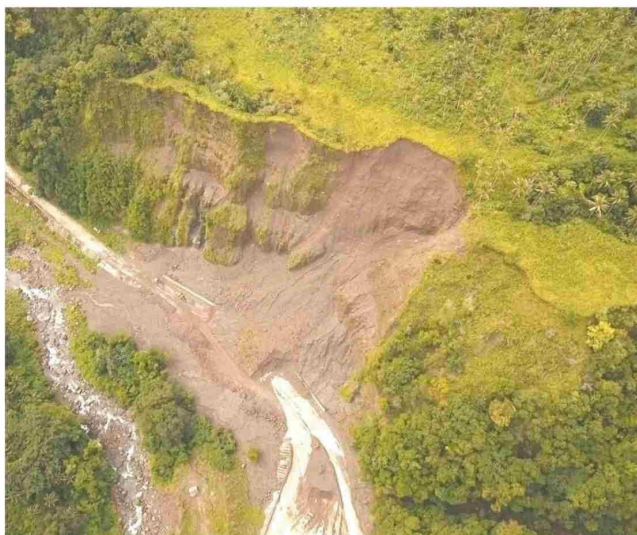
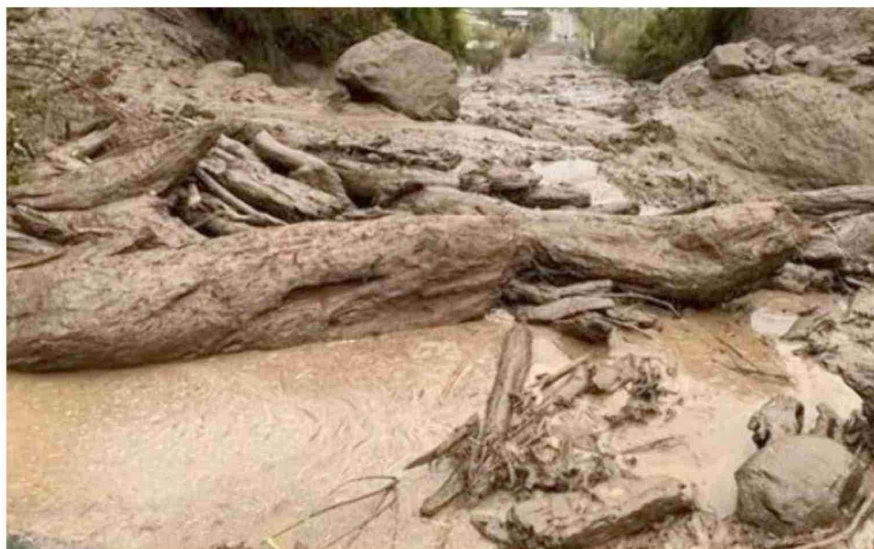
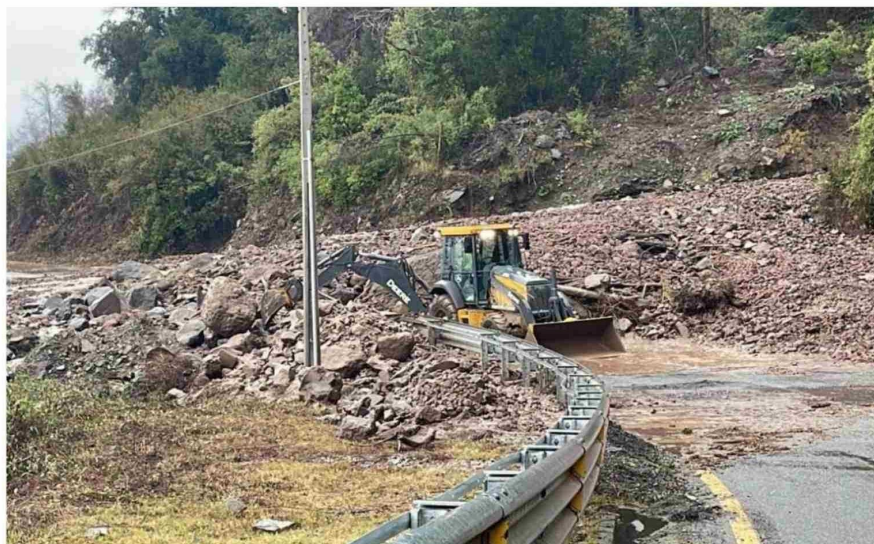
El Servicio Nacional de Geología y Minería (SERNAGEOMIN) ha realizado un informe técnico en el sector Estero La Sombra, en el que indica que producto de trabajos de construcción, se registró la caída de roca y suelo ladera abajo, alcanzando el cauce del estero.

De acuerdo con el Modelo Digital de Elevación ALOS PALSAR del área de interés, la ladera intervenida presenta pendientes que alcanzan los 42-45° de inclinación, pudiéndose considerar escarpada y siendo susceptible a procesos de laderas y coluvionamiento. En general, la cubierta vegetal da sustento a estas superficies, pero su pérdida, debido a la intervención realizada, la deja expuesta a sufrir procesos de erosión intensa y remociones en masa, especialmente ante las próximas precipitaciones de la temporada otoño-invierno.

Cabe mencionar, que 570 metros aguas abajo del punto afectado del estero se encuentra el sector denominado "Piscinas Naturales del Embalse Ancoa", pozos que conforman un balneario altamente frecuentado por turistas en época estival.

Asimismo, las obras de construcción del camino permanecerán paralizadas, y se reactivarán únicamente determinada su viabilidad por SENAPRED Maule, siendo este servicio el que continuará evaluando la condición de riesgo del sector, de acuerdo con los reportes entregados por SERNAGEOMIN y los organismos del Sistema Nacional de Prevención y Respuesta ante Desastres.
