Informe técnico revela graves fallas humanas en choque de trenes ocurrido en junio

# Tragedia ferroviaria en San Bernardo: siete llamadas no contestadas entre el control de tráfico y los maquinistas

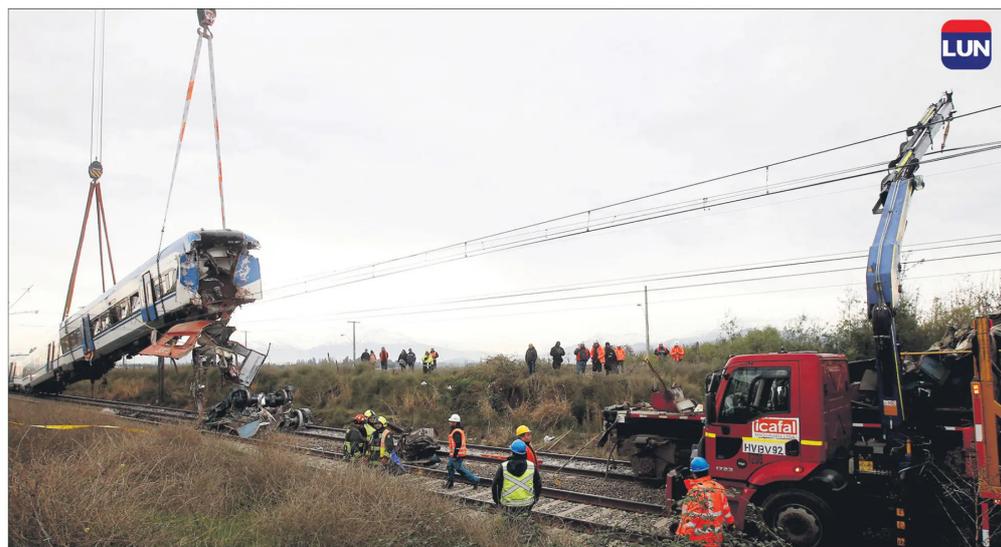
El maquinista y el ayudante de un tren de carga de Fepasa fallecieron tras chocar frontalmente con un tren de pruebas de EFE.
