Conductor del vehículo maniobró para evitar a una furgoneta que se cruzó en su camino

# Bobina de 26 toneladas aplastó cabina de camión durante violenta frenada

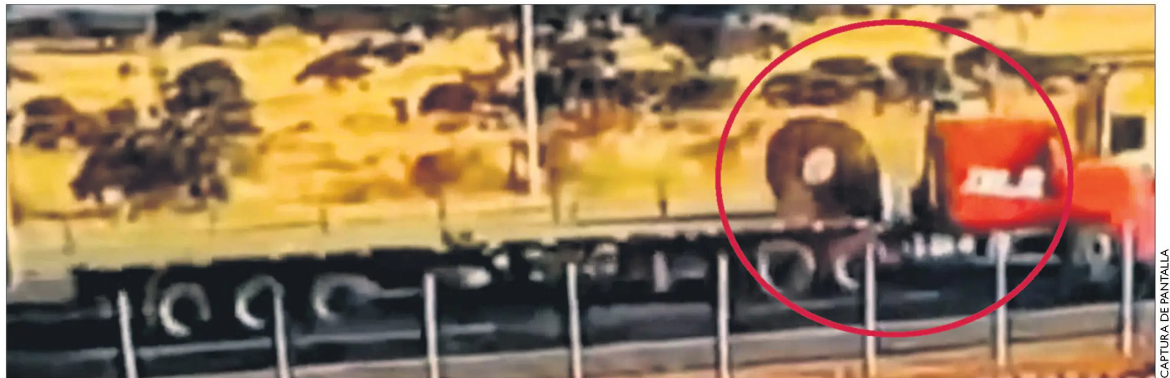
El vehículo mayor frena y la bobina comienza a avanzar descontroladamente.

Lo mismo pasó en este accidente, asegura el académico del Departamento de Tecnologías de Gestión de la Facultad de Tecnología de la Usach. "Debido a que la bobina fue mal acomodada y no contaba con topes de goma, capaces de frenar

la masa en movimiento y absorber la inercia producida por el frenado, el equipo de forma cilíndrica salió proyectado. Si se hubiera dispuesto longitudinalmente, es probable que esto no hubiera ocurrido, pues la propia geometría del cargamento habría ayudado a mantenerlo en su sitio".

Para el académico, lo más importante es que los camioneros saquen dos importantes lecciones de este accidente. "La primera, que al momento de estibar la carga no solo es importante considerar el peso, sino también la forma de lo que se transporta. La segunda, que hay que asegurarse de que quede bien fija, para lo cual no bastan las cadenas ni las cuerdas, sino que hay que ocupar otras ayudas, como topes y similares".

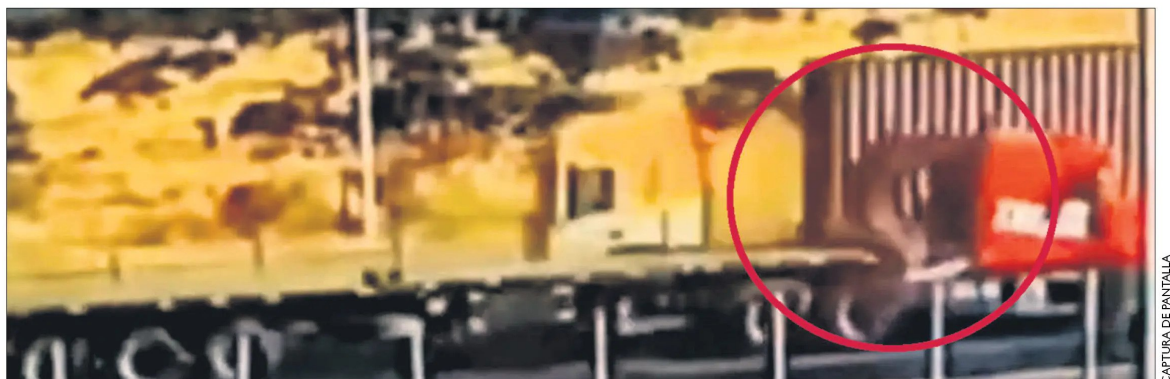
El equipo de 26 toneladas impacta contra la cabina del camión.

A eso se suma que "sin importar la posición en que fue cargada esa bobina, está claro que no quedó bien sujeta a la plataforma. En este caso pienso que debió llevar, al menos tres fuertes sujeciones, que fueran capa-

ces de resistir el enorme peso de esa masa en movimiento".
