PATRIMONIO

Un nuevo comienzo

El Centro del Patrimonio Cultural UC acaba de entregar la primera etapa del inventario de todos los bienes patrimoniales de la Congregación del Santísimo Redentor, material que trazará un plan de gestión, con criterios y lineamientos, para futuras acciones que permitirán su puesta en valor. Se enfoca en los objetos y edificios de las tres iglesias administradas por los padres redentoristas.

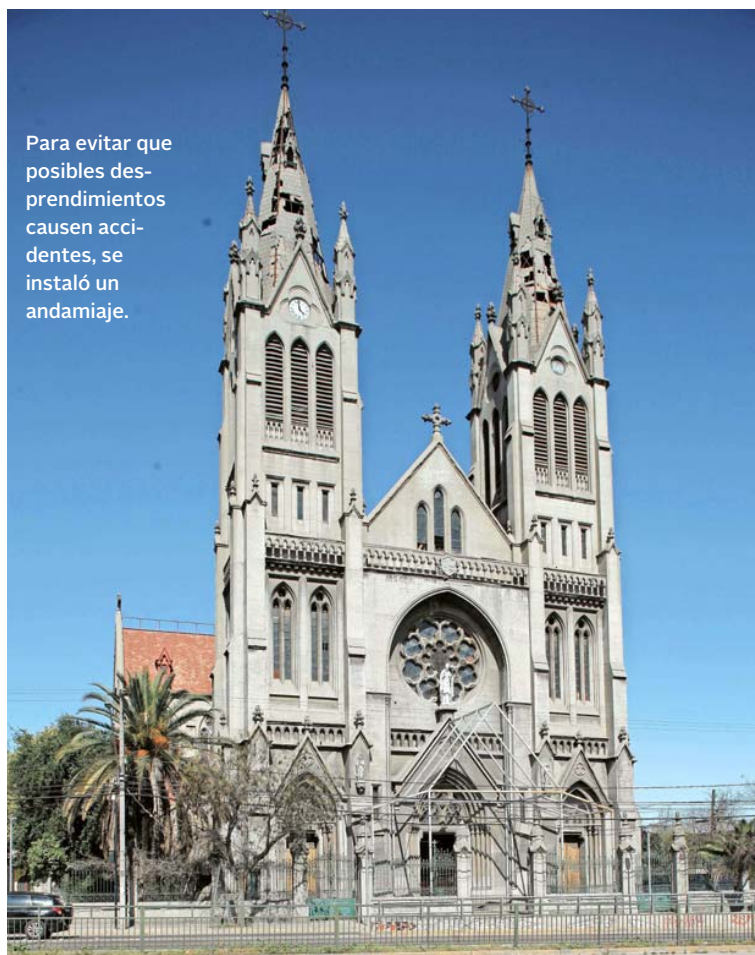
Para evitar que posibles desprendimientos causen accidentes, se instaló un andamiaje.

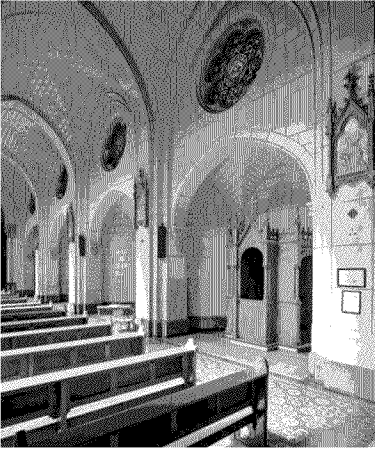
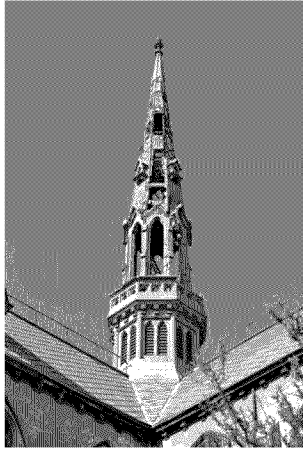
Las torres –elemento dominante–, concentran buena parte de los daños. La de atrás perdió su aguja.

redentorista belga Gustave Knockaert y el apoyo de su discípulo francés, Huberto Boulangeot-, a los citados deterioros se suma la pérdida de tejas originales en la techumbre y sus tres torres. Lo que ha dejado a los espacios de este edificio, de hormigón armado y estructura de barras de acero, expuestos a la lluvia y humedad, y con el paso del tiempo ha generado óxido y filtraciones que están afectando al interior y el exterior del templo.
