Por causa del accidente, la autopista se mantuvo bloqueada hasta la una de la tarde

Acoplado de un camión se partió en dos en plena ruta Las Palmas

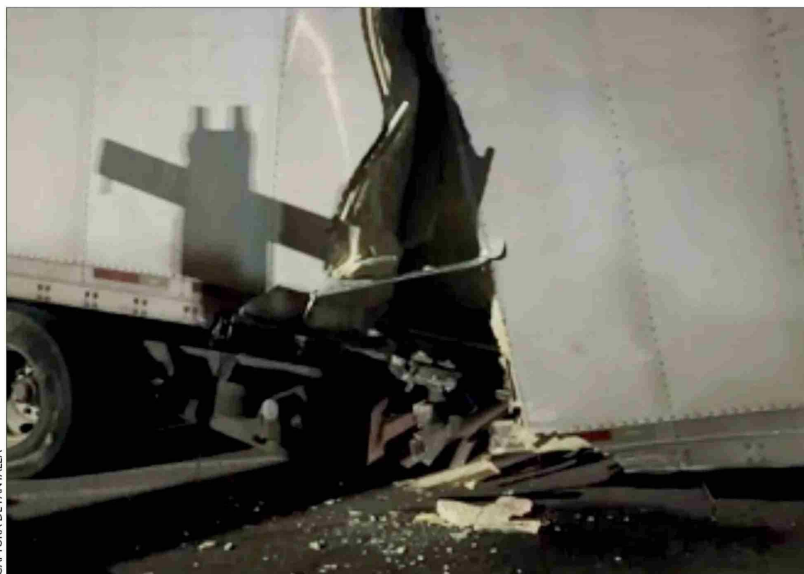
Todo indica que el colapso fue por la ruptura del tercer eje del chasis, que soporta la carga.

Se trataba de un camión de 18 metros de largo que se dirigía a Viña del Mar transportando pollos congelados, al que le se le fracturaron las vigas del chasis sobre el que va montado el compartimento frigorífico. Debido a ello, parte de la estructura se arrastró por el pavimento, causando gran ruido.

El camión provocó un bloqueo de la ruta.
