# Bobina de 26 toneladas aplastó cabina de camión durante violenta frenada

**Aunque el peso y la forma de la carga influyeron en el accidente, lo más determinante fue lo mal estibada que estaba.**

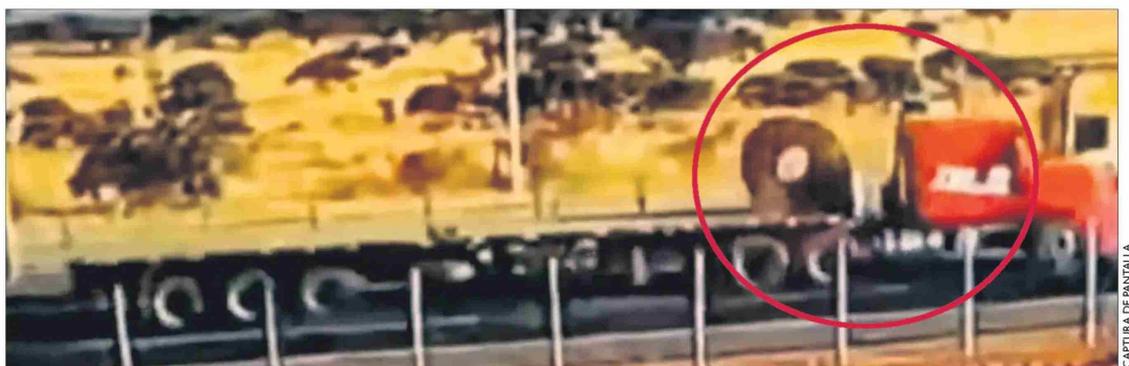
El vehículo mayor frena y la bobina comienza a avanzar descontroladamente.

Lo mismo pasó en este accidente, asegura el académico del Departamento de Tecnologías de Gestión de la Facultad de Tecnología de la Usach. "Debido a que la bobina fue mal acomodada y no contaba con topes de goma, capaces de frenar

la masa en movimiento y absorber la inercia producida por el frenado, el equipo de forma cilíndrica salió proyectado. Si se hubiera dispuesto longitudinalmente, es probable que esto no hubiera ocurrido, pues la propia geometría del cargamento habría ayudado a mantenerlo en su sitio".

Para el académico, lo más importante es que los camioneros saquen dos importantes lecciones de este accidente. "La primera, que al momento de estibar la carga no solo es importante considerar el peso, sino también la forma de lo que se transporta. La segunda, que hay que asegurarse de que quede bien fija, para lo cual no bastan las cadenas ni las cuerdas, sino que hay que ocupar otras ayudas, como topes y similares".

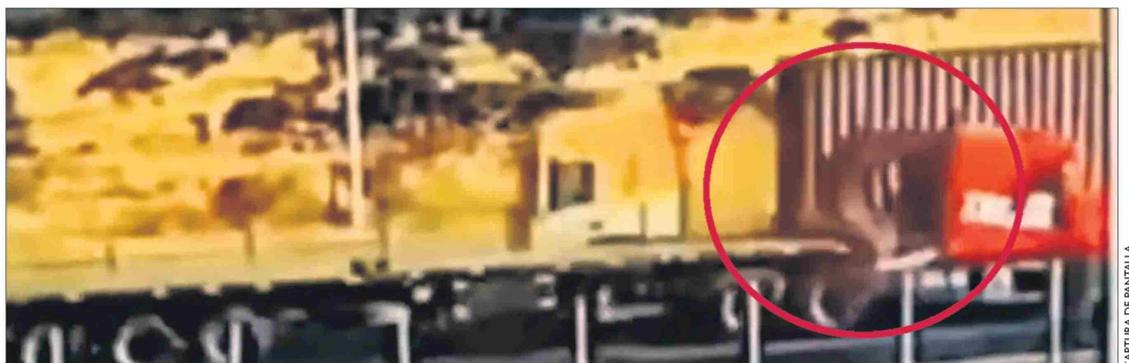
El equipo de 26 toneladas impacta contra la cabina del camión.

A eso se suma que "sin importar la posición en que fue cargada esa bobina, está claro que no quedó bien sujeta a la plataforma. En este caso pienso que debió llevar, al menos tres fuertes sujeciones, que fueran capa-

ces de resistir el enorme peso de esa masa en movimiento".
