Dieciséis personas quedaron damnificadas por derrumbe en calle Cajilla

Colapso de una pared dejó tres viviendas inutilizables en Valparaíso

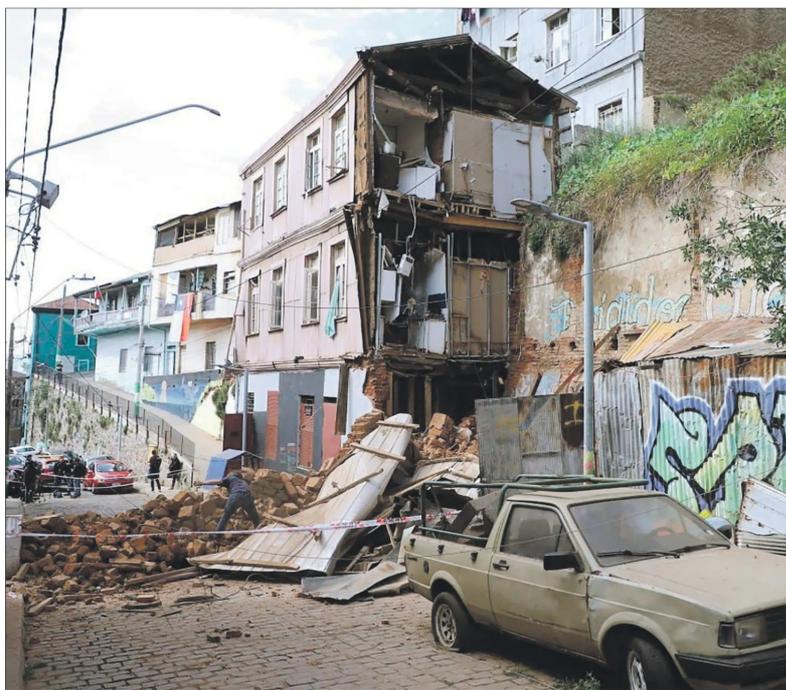
Los residentes del edificio debieron ser trasladados a albergues.
