# Ordenan medidas urgentes a astillero chonchino por incumplir su permiso

Entre las diversas constataciones, la Superintendencia del Medio Ambiente indicó concentraciones de elementos como arsénico, plomo e hidrocarburos.

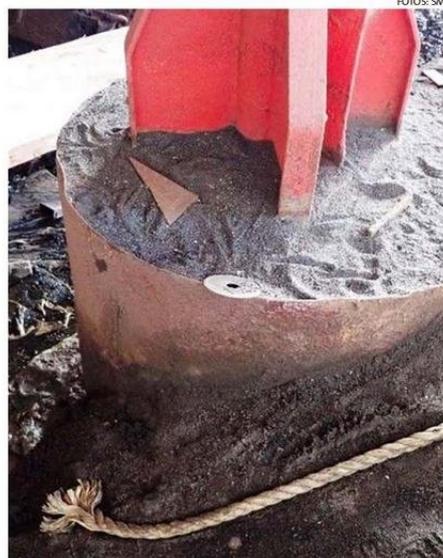
Tras ello, la SMA realizó una nueva fiscalización donde se constataron lonas de protección bajo embarcaciones en reparación. Sin embargo, se observó presencia de residuos de granalla mezclados con residuos de pintura en las inmediaciones de las zonas de reparación, así como en infraestructura cuyo estado de conservación promueve la dispersión de estos residuos en sectores del proyecto que no cuentan con estas lonas, haciendo que la implementación de las mismas no resulte efectiva para la protección del suelo y el agua en torno a las instalaciones del astillero.

IMÁGENES DE LAS CONSTATAciones DE LA AUTORIDAD EN EL VARADERO UBICADO EN RAUCO.

Con todo, la SMA ordenó medidas urgentes y transitorias al titular. La primera consiste en la prohibición de las actividades de carenado en cualquier área del proyecto.

En la segunda, el titular deberá ejecutar actividades de limpieza de la playa y de las instalaciones de la iniciativa, así como reparaciones del galpón. Deberá ser realizado un aseo hasta la línea de más alta marea en el sector de playa y de las instalaciones del astillero, donde pueda existir acumulación de granalla y/o pintura, acreditando su disposición en lugar autorizado. Adicionalmente, el muro del galpón que colinda con el borde costero tendrá que ser reparado.
