AVANZAN LAS REPARACIONES LUEGO QUE OLA DE CALOR DE DICIEMBRE DAÑARA CUATRO VÍAS:

# El inusual fenómeno de las calles levantadas por el calor en Valdivia

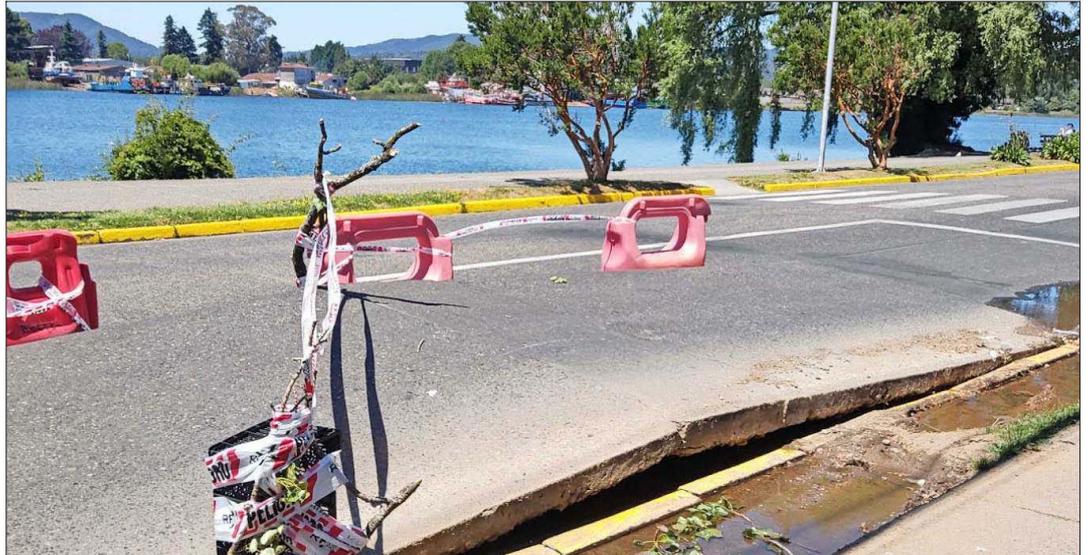
El 25 de diciembre de 2024, los termómetros se empujaron hasta los 34,6 °C en la ciudad, lo que en un lapso de horas provocó estragos en el pavimento. Un correcto diseño pudo haber evitado el problema.

**Junto al río Calle Calle.** La avenida Arturo Prat, tradicional costanera de Valdivia, vio alzado su pavimento durante la ola de calor de diciembre pasado.

Para abordar la contingencia, el municipio ordenó cierres perimetrales con vallas papales y barreras New Jersey plásticas para evitar el tránsito vehicular, e inició las reparaciones a implementar, como bacheo rápido o soluciones definitivas a base de hormigón.

“Los pavimentos de hormigón cambian su volumen por la temperatura. Cuando baja, se contraen; cuando aumenta, se dilatan. Eso es parte del funcionamiento de los pavimentos de hormigón, y por eso tienen juntas. Cuando se contraen por la temperatura, esas juntas se separan, pero cuando vienen las altas, se dilatan, y cuando no existen juntas de dilatación muy amplias, una losa con otra se empiezan a juntar y se levantan”, explica el también exministro de Obras Públicas (2010-2011).

De Solminihac remarca que “es un fenómeno que es así” y que, por lo tanto, el diseño de calles debe “incluir juntas de contracción, para que cuando se contraigan no se quiebren, y juntas de dilatación

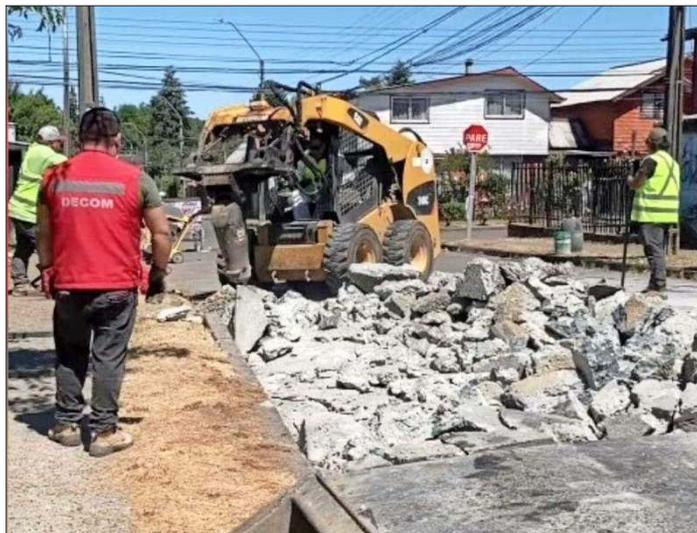
**Zona residencial.** En la pequeña calle Mónaco, situada en el sector Regional, también fue necesario efectuar reparaciones.
