Investigación y obra tras regreso de icónica locomotora de La Covico

La icónica locomotora, que volvió a instalarse en la población Covico de Coquimbo para conmemorar y enaltecer el rol que cumplió la actividad ferroviaria en la comuna puerto, regresó con un cambio de look desconcertante.

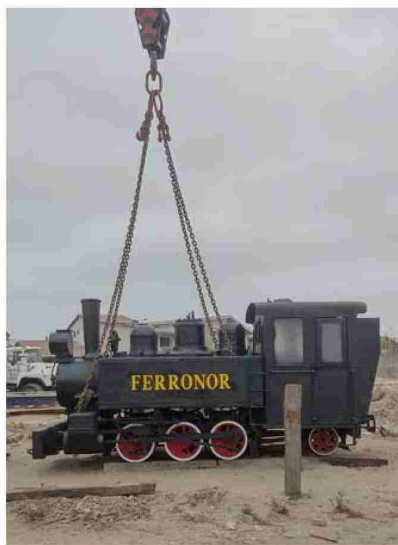
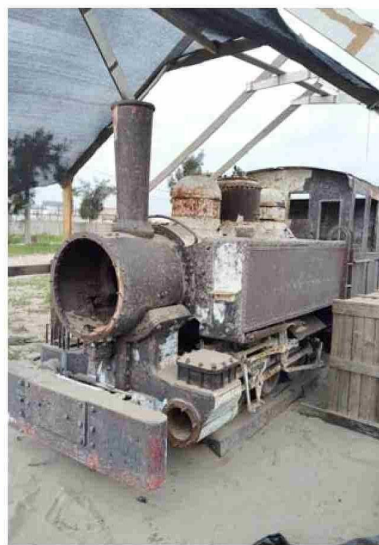
La máquina, fabricada en 1907, necesitó de 4 meses de reparaciones para quedar como nueva, considerando los robos sufridos en el proceso, que retrasaron todo.

mos el trabajo especializado, el detalle y la obra fina, los niños nos ayudaron con el lado más salvaje; arenar la locomotora para sacar la primera capa de suciedad y óxido, hidrolavar, algunas capas de pintura con neutralizador de óxido y luego pinturas de poliuretano para resistir la intemperie», explica Santiago Gómez.

la máquina, esta tenía un aspecto demacrado. «Era prácticamente un pedazo de fierro todo oxidado, no tenía foco, campana ni la tapa delantera. Lo primero fue limpiar y luego crear las piezas que ya no existían».

Trabajos de soldadura, creación de piezas, electrónica, e incluso impresión 3D,
