AVANZAN LAS REPARACIONES LUEGO QUE OLA DE CALOR DE DICIEMBRE DAÑARA CUATRO VÍAS:

El inusual fenómeno de las calles levantadas por el calor en Valdivia

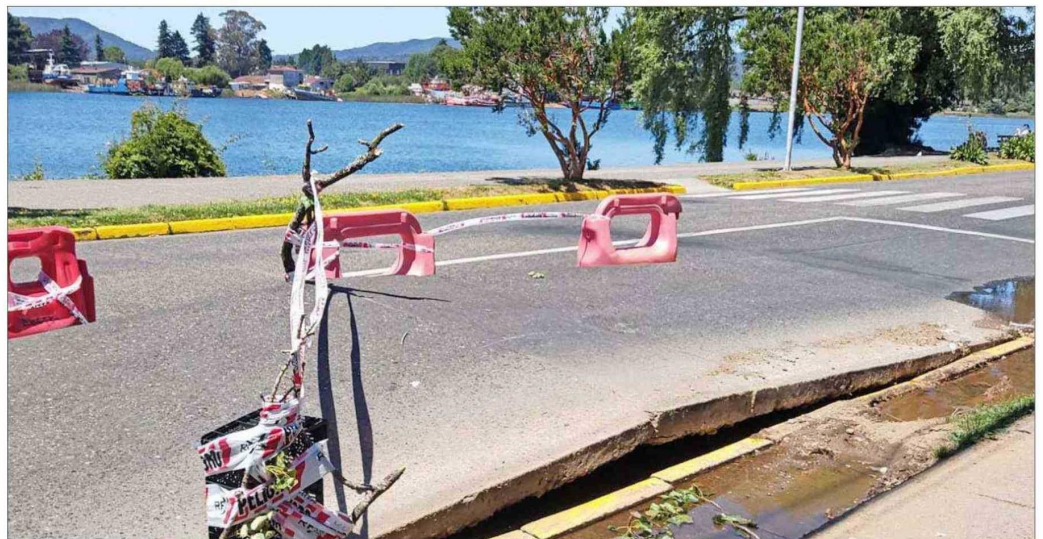
Junto al río Calle Calle. La avenida Arturo Prat, tradicional costanera de Valdivia, vio alzado su pavimento durante la ola de calor de diciembre pasado.

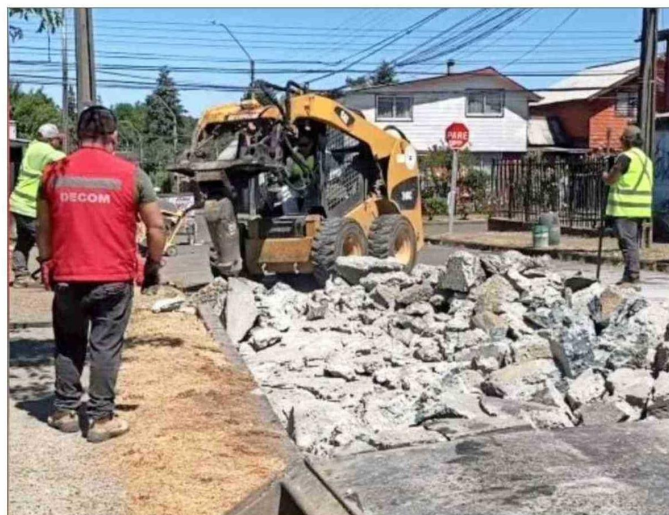
Zona residencial. En la pequeña calle Mónaco, situada en el sector Regional, también fue necesario efectuar reparaciones.
