Transmisora presenta querrela por robo de perfiles en torres de alta tensión en Sierra Gorda

DELITOS. Desde el año 2022 la empresa Redenor 2 ha evidenciado varios hurtos que han afectado su sistema de distribución eléctrica en la región.

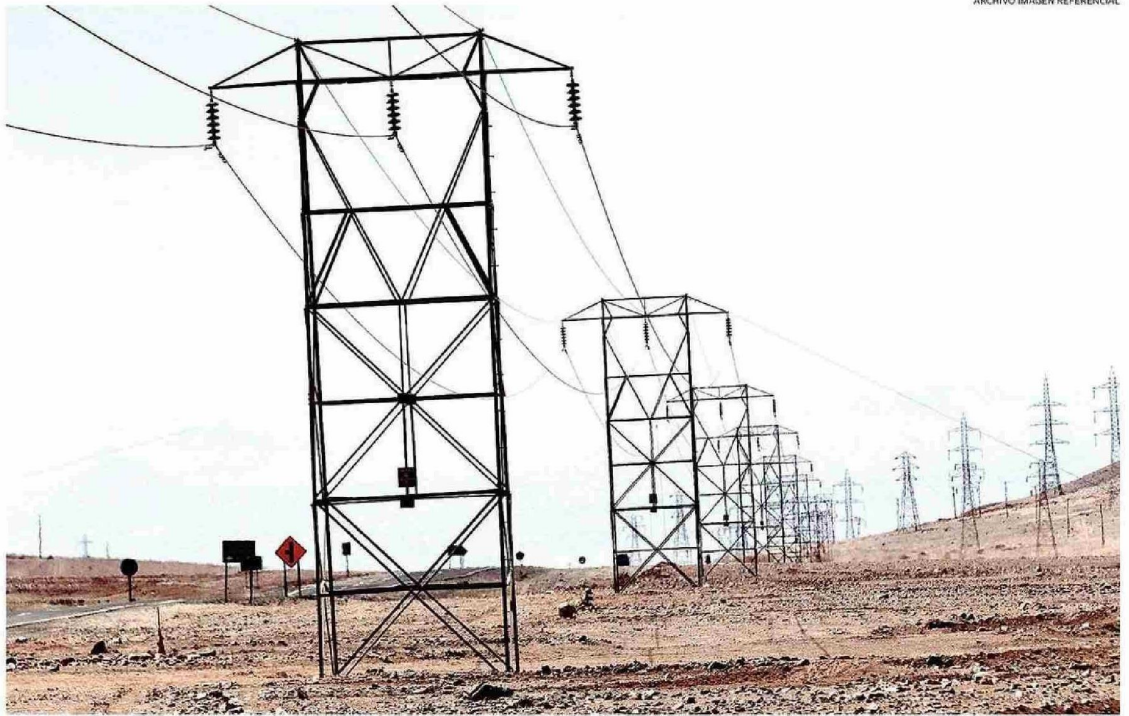
NUEVAS TORRES DE ALTA TENSIÓN SE DESPLOMARON EN MAYO DE ESTE AÑO TRAS EL ROBO DE PERFILES QUE DAN SOPORTE A LAS ESTRUCTURAS.

res 70 a 104, desconocidos habían procedido al robo de perfiles de acero galvanizado que forman parte de las patas de las torres soportes de la línea, pie-

zas estructurales y de relleno que componen las torres. Elementos que tienen la función de aportar rigidez y resistencia a cargas laterales y verticales.

A pesar de dichos trabajos, la empresa expuso que, "no obstante todos los trabajos iniciados, realizados y en curso a la fecha, producto del robo y sustracción de perfiles, con fecha 29 de mayo de 2024 se desplomaron 9 torres, en particular las número 073, 074, 075, 077, 078, 079, 080, 081 y 082, estructuras todas ubicadas en la comuna de Sierra Gorda, afectando la línea de transmisión paralela y el normal funcionamiento del suministro eléctrico de las líneas".
