AVANZAN LAS REPARACIONES LUEGO QUE OLA DE CALOR DE DICIEMBRE DAÑARA CUATRO VÍAS:

El inusual fenómeno de las calles levantadas por el calor en Valdivia

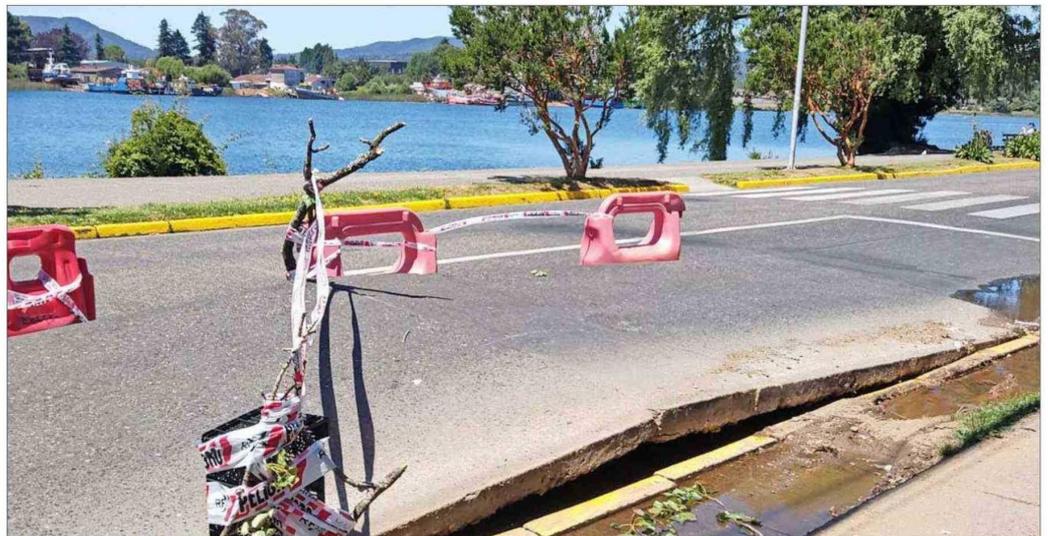
El 25 de diciembre de 2024, los termómetros se empinaron hasta los 34,6 °C en la ciudad, lo que en un lapso de horas provocó estragos en el pavimento. Un correcto diseño pudo haber evitado el problema.

Junto al río Calle Calle. La avenida Arturo Prat, tradicional costanera de Valdivia, vio alzado su pavimento durante la ola de calor de diciembre pasado.

“Los pavimentos de hormigón cambian su volumen por la temperatura. Cuando baja, se contraen; cuando aumenta, se dilatan. Eso es parte del funcionamiento de los pavimentos de hormigón, y por eso tienen juntas. Cuando se contraen por la temperatura, esas juntas se separan, pero cuando vienen las altas, se dilatan, y cuando no existen juntas de dilatación muy amplias, una losa con otra se empiezan a juntar y se levantan”, explica el también exministro de Obras Públicas (2010-2011).

De Solminihac remarca que “es un fenómeno que es así” y que, por lo tanto, el diseño de calles debe “incluir juntas de contracción, para que cuando se contraigan no se quiebren, y juntas de dilatación

para cuando se dilaten, y no se produzcan estos levantamientos”.

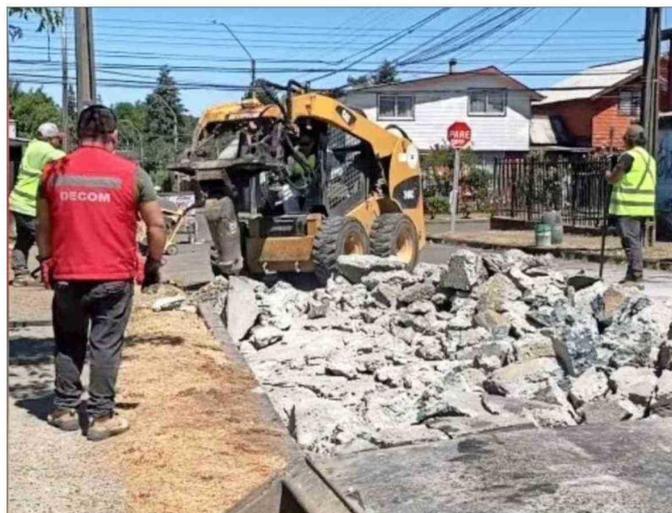
Zona residencial. En la pequeña calle Mónaco, situada en el sector Regional, también fue necesario efectuar reparaciones.
