ESPECIALISTAS ESPAÑOLES Y CHILENOS REALIZAN MINUCIOSA TAREA Y PREPARAN INFORME SOBRE SITUACIÓN EN LA QUE SE ENCUENTRA

# La tecnología tras los análisis estructurales al Puente Ferroviario

Escaneos láser a la estructura completa del viaducto y un sistema de monitoreo subacuático a través de un robot drone son parte de los equipos que la Empresa de Ferrocarriles del Estado (EFE) ha desplegado mediante distintas empresas de ingeniería para verificar su condición y poder repararlo.

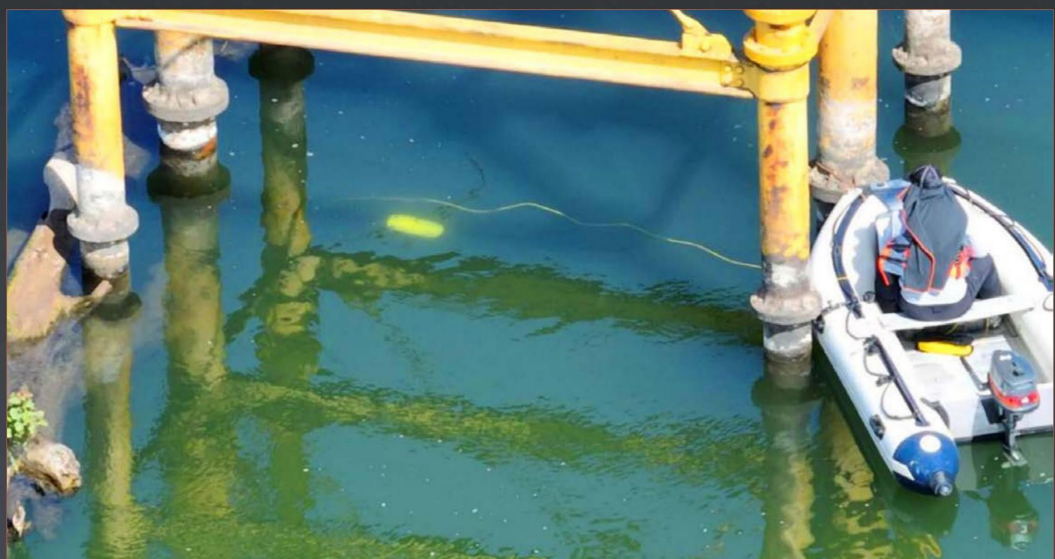
**BAJO EL AGUA** también realizan mediciones y análisis con un sistema robot que opera empresa de ingeniería española.

deos en tiempo real 4K UHD y fotografías de 12 MP.

Esta tecnología puede ser utilizada para inspecciones subacuáticas de equipos o infraestructuras sumergidas, evitando riesgos asociados al buceo.

Además, dado que el puente se encuentra soportado por grupos de vigas que forman cepas, las que están instaladas en el río, se requiere una revisión bajo el agua.

Para ello, dichas labores de inspección subacuáticas fueron encargadas para ser desarrolladas por la empresa INES Ingeniería de España, que para esta función utilizan el dron modelo Gladius Mini de la marca Chasing, el cual puede sumergirse a una profundidad máxima de 100 metros, cuenta con una autonomía de 2 horas, alcanza una velocidad máxima de 2 metros/segundos, registra vi-
