Ordenan medidas urgentes a astillero chonchino por incumplir su permiso

Entre las diversas constataciones, la Superintendencia del Medio Ambiente indicó concentraciones de elementos como arsénico, plomo e hidrocarburos.

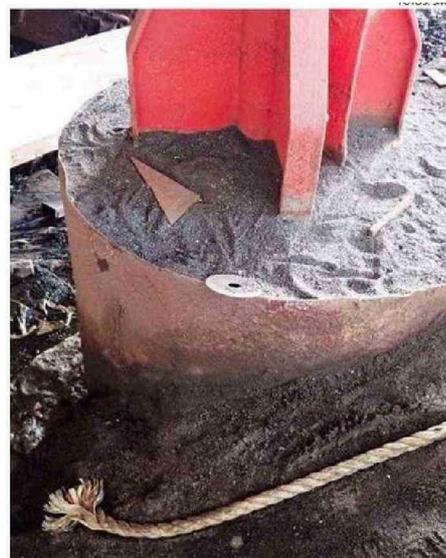
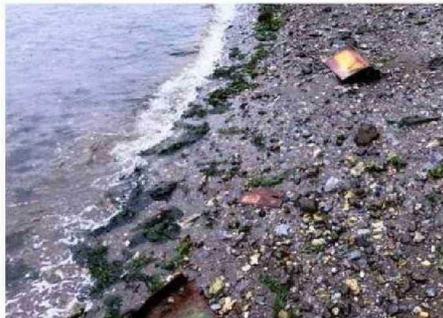
El ordenamiento de la SMA se basa en una fiscalización de este organismo en conjunto con la Armada de Chile, realizada en el lugar en abril de este año. Entonces se observó el estado de cumplimiento de las obligaciones contenidas en la RCA, constatándose que el titular no estaría haciendo uso de ninguna clase de protección para el suelo. Además, se verificó la presencia de granalla mezclada con restos de pintura en las zonas de trabajo donde se ubican las embarcaciones objeto de carenado.

Tras ello, la SMA realizó una nueva fiscalización donde se constataron lonas de protección bajo embarcaciones en reparación. Sin embargo, se observó presencia de residuos de granalla mezclados con residuos de pintura en las inmediaciones de las zonas de reparación, así como en infraestructura cuyo estado de conservación promueve la dispersión de estos residuos en sectores del proyecto que no cuentan con estas lonas, haciendo que la implementación de las mismas no resulte efectiva para la protección del suelo y el agua en torno a las instalaciones del astillero.

IMÁGENES DE LAS CONSTATAciones DE LA AUTORIDAD EN EL VARADERO UBICADO EN RAUCO.

Con todo, la SMA ordenó medidas urgentes y transitorias al titular. La primera consiste en la prohibición de las actividades de carenado en cualquier área del proyecto.

En la segunda, el titular deberá ejecutar actividades de limpieza de la playa y de las instalaciones de la iniciativa, así como reparaciones del galpón. Deberá ser realizado un aseo hasta la línea de más alta marea en el sector de playa y de las instalaciones del astillero, donde pueda existir acumulación de granalla y/o pintura, acreditando su disposición en lugar autorizado. Adicionalmente, el muro del galpón que colinda con el borde costero tendrá que ser reparado.
