“Este enchape desde el principio comenzó a dar problemas”, lamenta vecina

# Fachada de ladrillos de edificio en Vitacura se está cayendo a pedazos

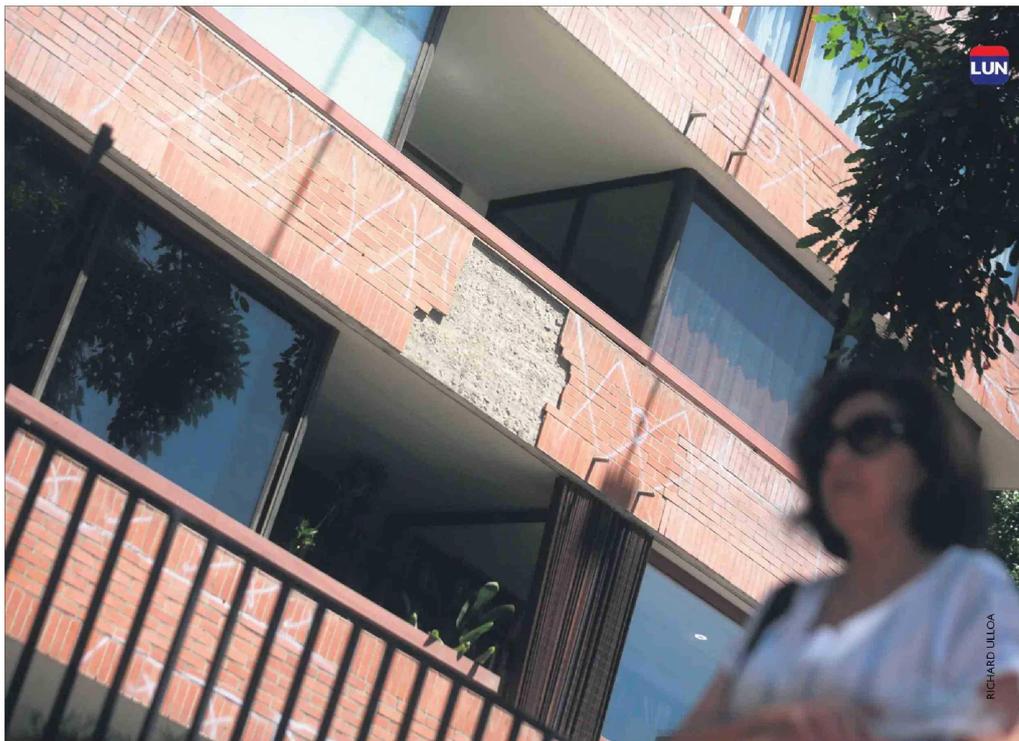
La fachada luce rayada y con grandes paños en que se ha desprendido la chapa de ladrillo.

Al pasar por la esquina de Américo Vespucio con Vitacura es difícil ignorar la torre de 15 pisos que se alza en la esquina surponiente: su fachada no solo luce rayada, sino que está cruzada por verdaderas cicatrices en los sitios donde se ha caído el enchape de ladrillos.

Se trata del Edificio Vespucio Norte 1650, cuyo revestimiento se cae literalmente a pedazos; no es raro que cada cierto tiempo se desprendan palmetas de arcilla producto del viento, la lluvia o los temblores.

Michael Silva, ingeniero de la Universidad Central, aclara que sin un estudio es imposible determinar la causa de los desprendimientos, pero basado en su experiencia entrega algunas teorías.

“Uno de los errores más comunes es la mala preparación del muro, ya sea porque la superficie lisa no se picó lo suficiente para generar la superficie rugosa donde adherir la mezcla, o porque el revoque fue mal preparado y no se respetaron las proporciones de material, ni el procedimiento de aplica-

ción”, aventura.

“En ambos casos el resultado suele ser malo, ya que los cambios de temperatura hacen que los materiales de construcción se expandan con el calor y se contraigan con el frío, provocando microfisuras por donde entra humedad, degradando el material que sostiene la chapa”.

En su opinión, “lo mejor sería retirar todo el enchape y volver a la simpleza de los muros limpios, lo que también se reflejaría en gastos comunes más bajos”.

“Hay que rodear el edificio con una malla resistente, similar a las que contienen los deslizamientos de tierra en las autopistas, de modo que cuando caigan las tabletas no lo hagan hacia la calle”, explica sin ocultar su preocupación.

Eso, sin considerar que si hay viento y se desprende una parte grande del revestimiento, “debido a su forma delgada y ancha, podría ‘volar’ y caer afuera de la reja, afectando a terceros”, por lo que urge poner señalizar el potencial peligro en toda la esquina.
