Esta vez apareció a un costado de la Ruta F-30-E, cuyo tránsito debió ser suspendido

# Otro colector de aguas lluvia desbordado provoca cuarto socavón en Concón

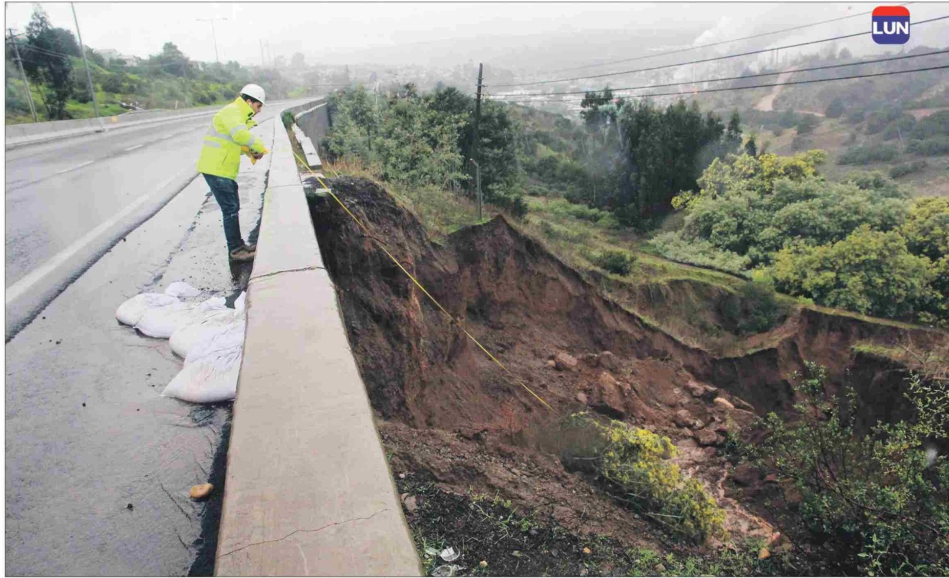
Para enfrentar la emergencia, el MOP desvió las aguas del colector lejos del socavón.

La causa, informaron, es un viejo conocido: un colector de aguas lluvia que no dio el ancho y colapsó. Según informó la Seremi de la cartera en Valparaíso, este socavón, de unos 20 metros de envergadura, se produjo por el rebalse "de una bajada de aguas lluvia de la ruta, que es un medio canal circular".

Luego, como primera medida de protección, "se cerró la bajada de aguas lluvia, conduciendo las aguas superficiales a otros puntos, lejos del socavón, para evitar que se incrementen".
