Esta vez apareció a un costado de la Ruta F-30-E, cuyo tránsito debió ser suspendido

# Otro colector de aguas lluvia desbordado provoca cuarto socavón en Concón

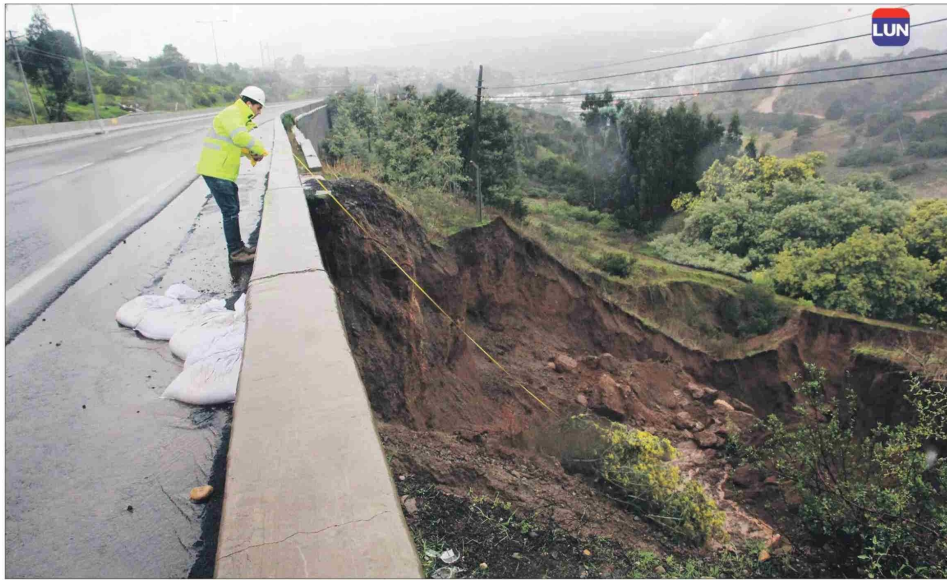
Para enfrentar la emergencia, el MOP desvió las aguas del colector lejos del socavón.

La causa, informaron, es un viejo conocido: un colector de aguas lluvia que no dio el ancho y colapsó. Según informó la Seremi de la cartera en Valparaíso, este socavón, de unos 20 metros de envergadura, se produjo por el rebalse "de una bajada de aguas lluvia de la ruta, que es un medio canal circular".

Luego, como primera medida de protección, "se cerró la bajada de aguas lluvia, conduciendo las aguas superficiales a otros puntos, lejos del socavón, para evitar que se incremente".
