# Cerca de medio metro se levantó el pavimento en la calle El Teniente

**ALTAS TEMPERATURAS.** De acuerdo a arquitecto, el calor y el mal diseño de las juntas de dilatación podrían ser la causa de este fenómeno.

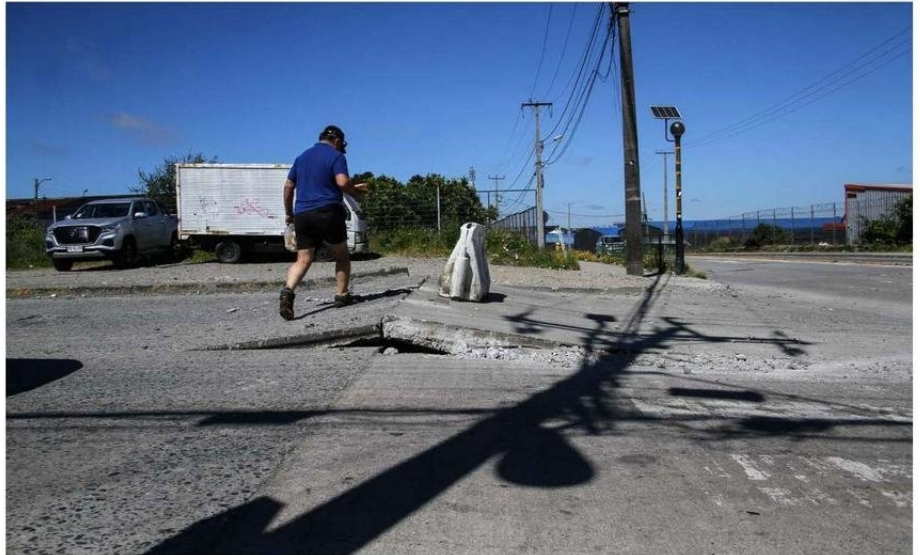
Cerca de 50 centímetros se levantó el pavimento en la intersección de las calles El Teniente y Andacollo, en el sector parque industrial de Puerto Montt, lo que la noche del viernes generó problemas en un camión con carga que circulaba por esa zona.

De acuerdo al arquitecto Rodrigo Massa, tres son los elementos que pudieron haber incidido para que el pavimento se levantaran.

“Primero: el exceso de humedad producto del rompimiento de tuberías o drenajes mal ejecutados. Segundo: que la junta de dilatación está mal diseñada; es decir, separadas de manera incorrecta. Y tercero: se podría deber a las altas temperaturas, producto que el hormigón es un material elástico. Ante el exceso de calor, se

ASÍ QUEDÓ EL PAVIMENTO EL VIERNES EN LA TARDE. UN CAMIÓN TUVO PROBLEMAS PARA SEGUIR SU MARCHA DURANTE ESA NOCHE.

puede dilatar o bien contraer”.

Según Massa, “por experiencia puedo percatarme que es producto de las temperaturas (altas) y la falla de juntas de dilatación que, por cierto, debieron haber quedado mal di-

señadas”, reiteró.

Sostuvo que el organismo competente es el Serviu (Servicio de Vivienda y Urbanización) para ofrecer una solución, lo que debería incluir la demolición de los paños afec-

tados y en base al presupuesto, arreglar.

Desde el Serviu se informó que las obras de calle El Teniente siguen cubiertas por el año de garantía incluido en el contrato con Constructora Luis Navarro, ejecutora de la ampliación y mejoramiento de esa vía.

“Nos contactamos con la empresa e indicaron que este lunes (6 de enero) el equipo de la firma dispondrá lo necesario para la reparación de estos da-

ños en el pavimento”, explicó Isabel de la Vega, directora regional del organismo.
