Casa consistorial cerrará sus puertas al público durante seis meses por restauración

Así es el meticuloso plan para recuperar el Palacio Falabella, en el corazón de Providencia

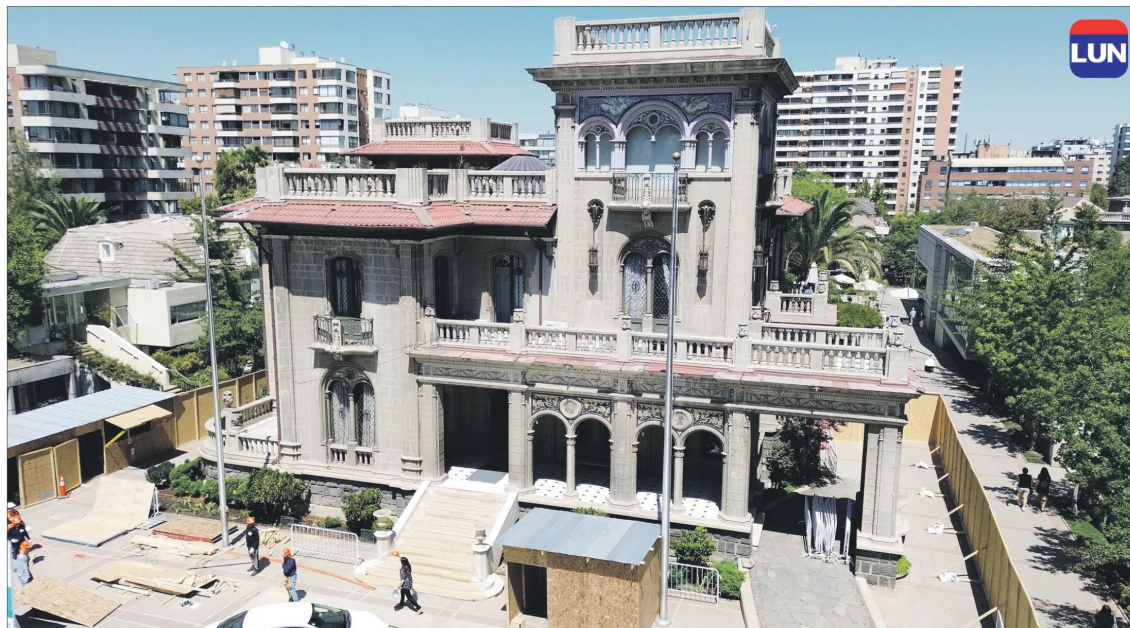
Por ahora no se tocarán los delicados azulejos de la fachada.

Por ahora lo que no se tocará serán los ricos azulejos que adornan el exterior del edificio. Son obra de Aristodemo Lattanzi Borguini, el pintor italiano responsable de la decoración de otros importantes edificios de la época, como la hoy agonizante Basílica del Salvador, que tardó casi dos décadas en completar.

“Es un trabajo tan importante, que no es conveniente ejecutarlo en medio de la obra gruesa. Más aún cuando en el edificio seguirá funcionando la alcaldía”, adelanta la profesional,

mientras muestra algunas de las pocas piezas sueltas en la fachada principal. También aclara que el interior del edificio no se tocará.

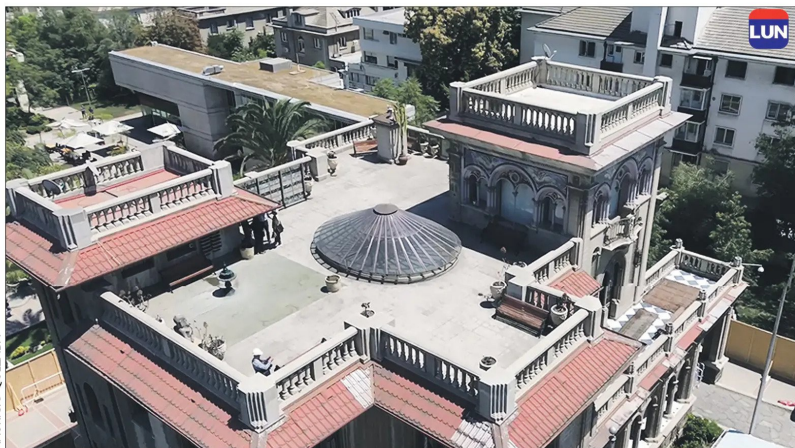
La terraza volverá a su diseño original, de damero en blanco y negro.

El mayor desafío de los ingenieros será la reparación de la azotea, donde además de una amplia terraza, se encuentra la pérgola, desde la cual se aprecia el frondoso follaje de la avenida.

A simple vista se ven las manchas dejadas por el agua apozada tras las lluvias. Buena parte del actual sistema de desagüe también es herencia de “maestros chasquilla”, que en el pasado intentaron ayudar sin contar con las competencias técnicas necesarias. Eso se nota en algunos tubos de plástico azul que sobresalen de los muros exteriores.

“Para evitar humedad, pondremos una capa de material nivelador, de alta calidad e impermeable, sobre el que instalaremos el nuevo piso, que además de ser antideslizante y resistente a los elementos, recuperará el diseño de tablero de damas concebido por Manselli”, cuenta Amparo.

También explica por qué no se retirará el piso de baldosas, ni la pileta que fue agregada a fines del siglo pasado.

“No podemos ponernos a picar, porque es un edificio tan antiguo, que las vibraciones producidas por los taladros y otras herramientas pesadas, podrían afectar la estructura, por lo que no vale la pena, dadas las técnicas constructivas actuales que son más respetuosas con la estructura”.
