Mejora en barreras de protección **optimiza** seguridad de Planta de Chancado Secundario de la División El Teniente

A partir del trabajo colaborativo con trabajadores (as), se definieron cambios ergonómicos que minimizan los riesgos asociados a maniobras de esfuerzo físico y garantizan un ambiente laboral más seguro para los operadores.

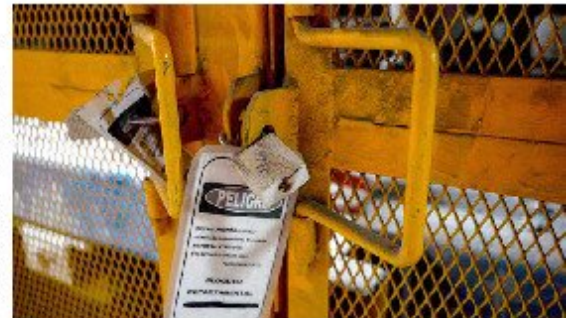
Con la implementación de la nueva barrera de protección, el diseño se optimizó incorporando bisagras inferiores y un sistema de apertura deslizante con rieles superiores. Este ajuste permitió que la contención ahora pese 15 kilogramos y que las manillas estén ubicadas a un metro de altura, facilitando su manipulación y eliminando riesgos ergonómicos innecesarios.
