Poste de luz derribado en Villa El Descanso representa un claro riesgo para los residentes

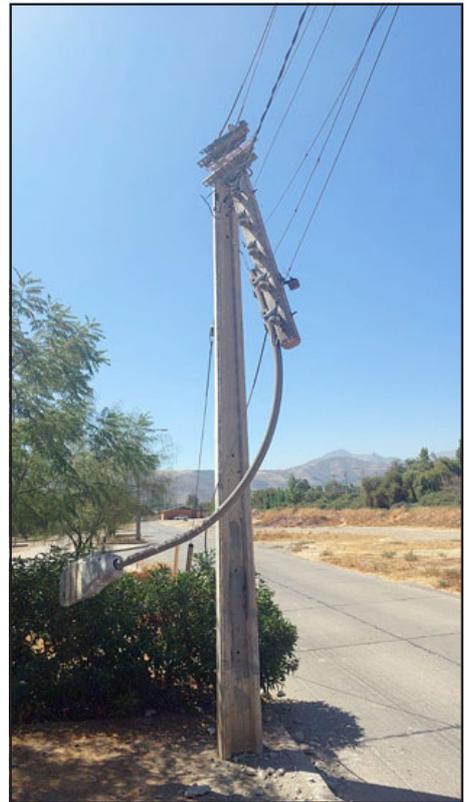
El alumbrado público desmoronado aún se mantiene en el lugar, representando un riesgo según el presidente de la junta de vecinos. Además, señaló otros problemas

Así quedó el poste de luz el miércoles 26 de febrero, luego de ser derribado por un camión.

Los residentes esperan que hoy martes 4 de marzo, finalmente se reemplace el poste y se repare el tendido eléctrico para garantizar la seguridad en la zona.

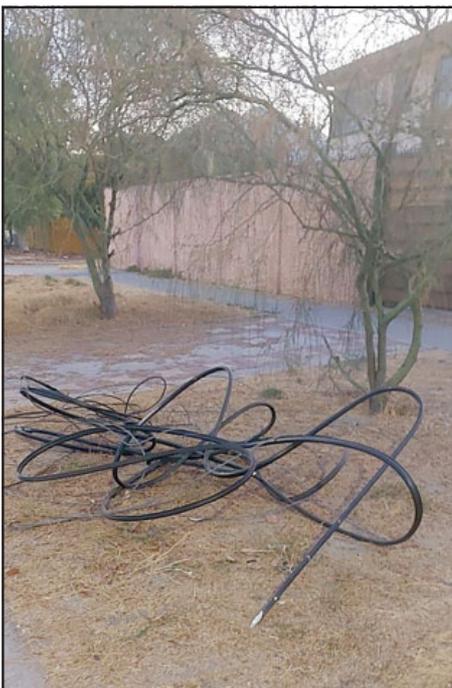
El incidente dejó a los vecinos sin luz, cable e internet durante un tiempo.
