TRÁNSITO VEHICULAR DEBIÓ DESVIARSE POR ALGUNAS HORAS

Colapsa parte de una vivienda en casco histórico de La Serena

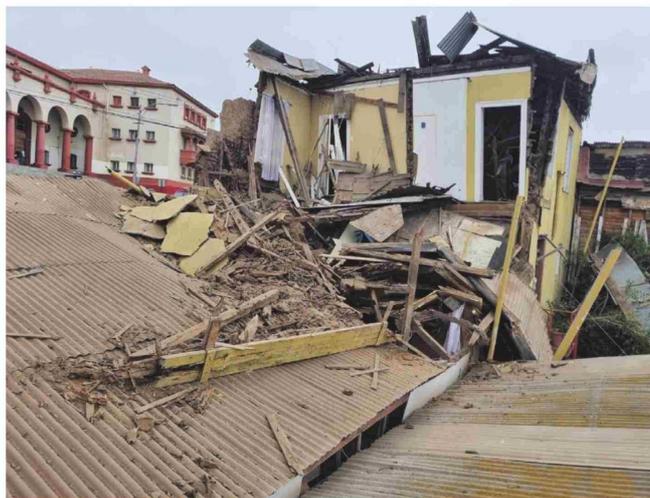
De acuerdo a antecedentes entregados por la municipalidad de La Serena, "la vivienda está construida en su primer piso de adobe, el segundo de quincha (madera y adobe)".

En esa línea, explicaron los aparentes motivos que provocaron la emergencia, indicando que "los tirantes de madera de la estructura de la cubierta realizaron el empuje hacia los muros, haciendo que estos pierdan su verticalidad lo que sumado a la debilidad de la estructura hicieron que esto colapsara".

La casa, ubicada en la esquina de calle Vicuña con Gandarrillas, se encontraba deshabitada precisamente por encontrarse en mal estado. Al respecto, sus propietarios denuncian que trabas burocráticas impidieron remodelar el inmueble, el cual, se ubica en plena Zona Típica.

Gran parte de la vivienda ubicada en la zona típica de La Serena se derrumbó durante la mañana de ayer. No hubo transeúntes lesionados y la vivienda estaba deshabitada.

Asimismo, otro dato que entregaron en el municipio local, es la recomendación de un apuntalamiento en altura provisorio "que es netamente para que la fachada no caiga en la vía pública, y en caso de una demolición se podría generar un daño a la casa colindante, ubicada en el número 493, al ser vivienda pareada".
