Avalancha podría haber repercutido en el corte de uno de sus tensores

Puente peatonal de Torres del Paine quedó colgando de un hilo

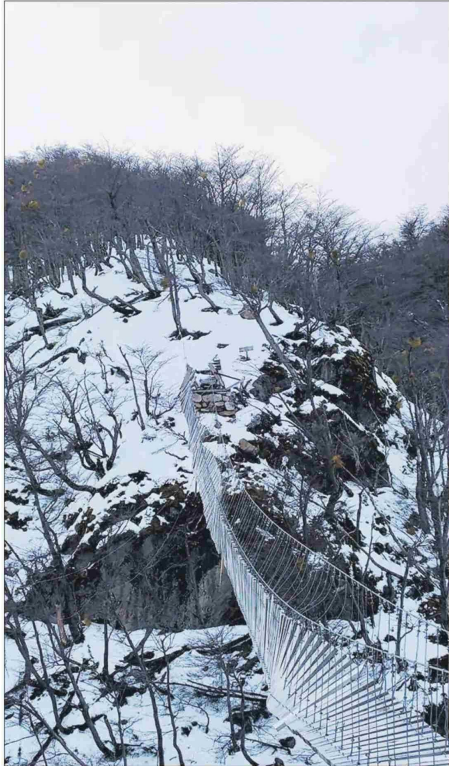
Así está el Puente Guardas, en el sector del Lago Grey.

Uno de los tensores se cortó, por lo que el puente prácticamente quedó dado vuelta. La causa podría ser algún deslizamiento de tierra debido a las nevadas. El Servicio Nacional de Geología y Minería (Sernageomin) ayudará a determinar por qué se produjo el daño.

“Hasta el momento las causas específicas que provocaron el deterioro de la infraestructura se desconocen técnicamente, por lo que CONAF se encuentra realizando las gestiones para que un equipo especializado pueda determinar el estado de la infraestructura y los orígenes del daño, así como también las medidas a considerar para su reparación”, dice un comunicado de la Corporación Nacional Forestal.

“Se desplegará en lo inmediato un equipo técnico de la Corporación para buscar alternativas que permitan realizar el mencionado circuito para la próxima temporada estival 2024-2025”, dice el comunicado de CONAF.
