Investigan las causas que provocaron gigantesco socavón en Playa Bellavista

Municipio ayudó instalando un cierre perimetral en la zona para resguardarla.

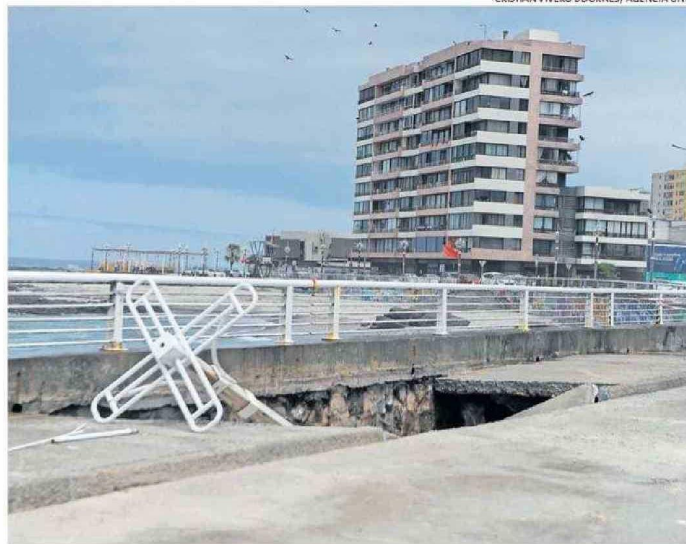
Un nuevo socavón se produjo ayer en el paseo peatonal costero ubicado en Playa Bellavista de Iquique, a un costado del edificio del Gobierno y Delegación Regional, provocando el hundimiento de la vereda y la caída de un farol de alumbrado público tras ceder el piso.

Por su parte, la directora regional del Servicio Nacional de Prevención y Respuesta ante Desastres (Senapred), Patricia Montenegro, mencionó que el MOP, antes del temblor de ayer, ya les había enviado un oficio donde se advertía una erosión importante en el muro de contención de esta playa.

"Hace un par de semanas atrás recibimos un oficio por parte del Ministerio de Obras Públicas indicando que el sitio donde se produjo este socavón, producto del oleaje ya se encontraba con una erosión importante en el muro (...) Es decir, ya venía con un

VECINOS TEMEN QUE MURO COLAPSE ANTE LA EROSIÓN DEL MAR

daño claro en su infraestructura previo al sismo que ocurrió la madrugada de este miércoles", especificó la directora regional del organismo.

Desde la Secretaría Regional de Obras Públicas indicaron que ante lo ocurrido están realizando evaluaciones en la zona para ejecutar obras de emergencia para resguardar el área afectada por este suceso.

"Nuestros equipos técnicos de la Dirección de Obras Portuarias (DOP) acudieron al lugar para efectuar mediciones topográficas con el objetivo de ejecutar obras de emergencia que nos permitan resguardar la zona y evitar que se siga provocando una afectación mayor al paseo peatonal de Playa Bellavista", comentó el seremi de Obras Públicas, Juan

Desde la Municipalidad de Iquique declararon que la DOP les solicitó apoyo para instalar un cierre perimetral, con el objetivo de restringir el acceso al sector afectado del paseo peatonal de Playa Bellavista,

"Este cierre perimetral instalado por nuestra Dirección de Aseo y Ornato, cubre una zona mayor a la afectada, con el objetivo de garantizar que nadie pueda acercarse al área, poniendo en riesgo su vida", manifestaron.
