También colocaron una capa impermeable de asfalto en un sector de la calle Las Perlas

Ingeniero estructural explica por qué taparon el socavón de Viña con polietileno

Christian Ledezma afirma que el objetivo es evitar que el agua infiltre el suelo de fundación y que el forado siga creciendo.

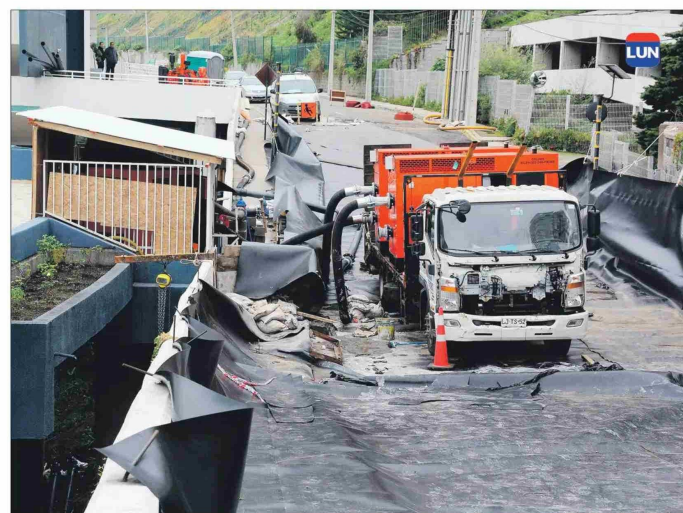
El Servicio de Vivienda y Urbanización (Serviu) de la Región de Valparaíso afirma que implementó un sistema de turnos para retirar arena del sector. Aseguran que han sacado alrededor de 500 metros cúbicos. Como medida de protección adicional, instalaron una lámina flexible de polietileno en el 70% del área segura del socavón para prevenir infiltraciones de agua.

¿Cuál es la función específica de la lámina de polietileno? Christian Ledezma, un ingeniero especializado en ingeniería geotécnica sísmica, y análisis y evaluación de riesgo de estructuras geotécnicas, lo explica. "El polietileno es, en términos prácticos, impermeable. Es decir, no deja pasar agua de un lado a otro, y esto se debe a su densa estructura interna", dice Ledezma. "Además, las láminas de polietileno que se es-

tán usando son relativamente flexibles, lo que permite que se acomoden a distintas formas del terreno, a distintas topografías. El objetivo de su instalación sería evitar que más agua infiltre al suelo de fundación y, con ello, evitar que el socavón siga creciendo. Es importante tener en mente, eso sí, que el agua que no infiltra al suelo de fundación debe, de
