DEBIDO A UN SISTEMA DE EVACUACIÓN DE AGUAS INEFICIENTE

# Informe sostiene que construcción invasiva generó socavón en Villa Talinay

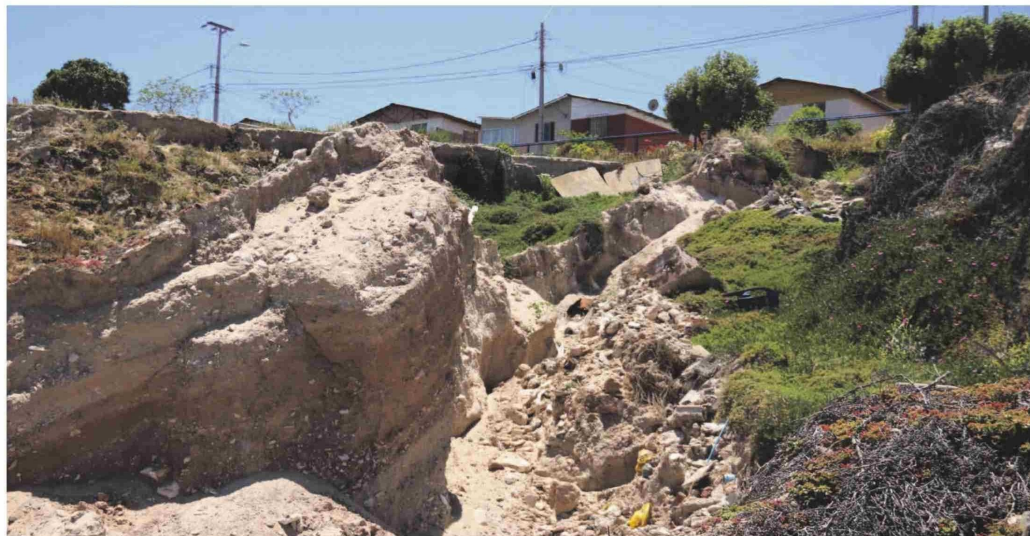
Los vecinos de Villa Talinay han visto como, lo que era una hermosa plaza, se fue cayendo poco a poco, transformándose en un verdadero peligro.

Mientras que en Villa Talinay, el origen del socavón se atribuye preliminarmente a la falta de planificación en la evacuación de aguas lluvias en zonas urbanas densamente pavimentadas. La acumulación de agua debido a un sistema de drenaje insuficiente genera filtraciones en el terreno, lo que lleva al socavamiento en áreas residenciales.

en los márgenes de la quebrada del humedal El Culebrón, donde se ha generado una construcción invasiva, impermeabilizando la superficie con rellenos en los márgenes de la ladera y quedando expuestas a las acciones erosivas por eventos de precipitaciones y sismos”, precisó Araya.

Para abordar el problema en Talinay, Sernageomin ha solicitado la participación de entidades como Senapred, el Ministerio de Vivienda y Urbanismo (Minvu) y el Ministerio de Obras Públicas (MOP). El objetivo es coordinar acciones que permitan mitigar los efectos y establecer un sistema de evacuación de aguas adecuado para evitar futuros socavones.
