Huella jesuita

En el marco del proyecto “Arte e industria de los jesuitas alemanes activos en Chile durante el siglo XVIII en la Catedral de Santiago”, recientemente fueron restauradas tres piezas artísticas de su sacristía. El trabajo se complementó con el diagnóstico de otros bienes culturales de este céntrico templo.

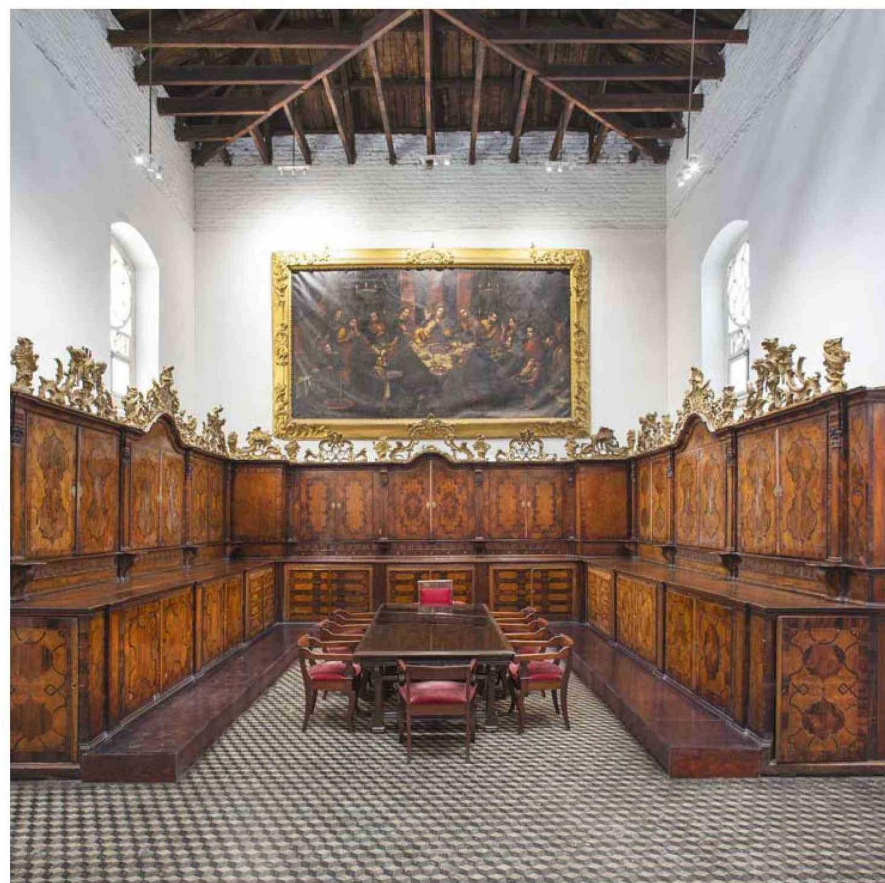
Imponente, el mueble de ornamentos es valorado por su factura, materiales y estado.

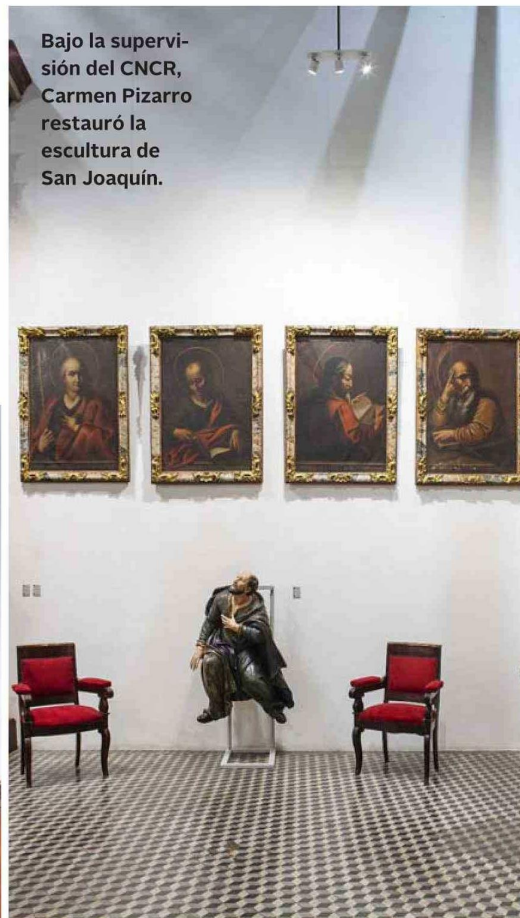
Bajo la supervisión del CNCR, Carmen Pizarro restauró la escultura de San Joaquín.

En tanto, la imagen de San Joaquín –realizada por Johannes Bitterich, cerca de 1720, en madera de patagua tallada y policromada– fue recuperada por Carmen Pizarro, restauradora y conservadora de la Catedral. “Tal como se descubrió en el retablo, esta escultura también tenía una lámina de plata. Se encontraba en bastante mal estado; con capas de barnices y suciedad acumulada durante siglos, y además ha tenido intervenciones y repases”, dice la especialista, quien detalla que junto con estudiar la pieza y descartar la acción de xilófagos, se consideró una limpieza superficial, otra de repintes y resanes que afectaban su policromía original, y finalizó con una reintegración cromática con rigatinos.

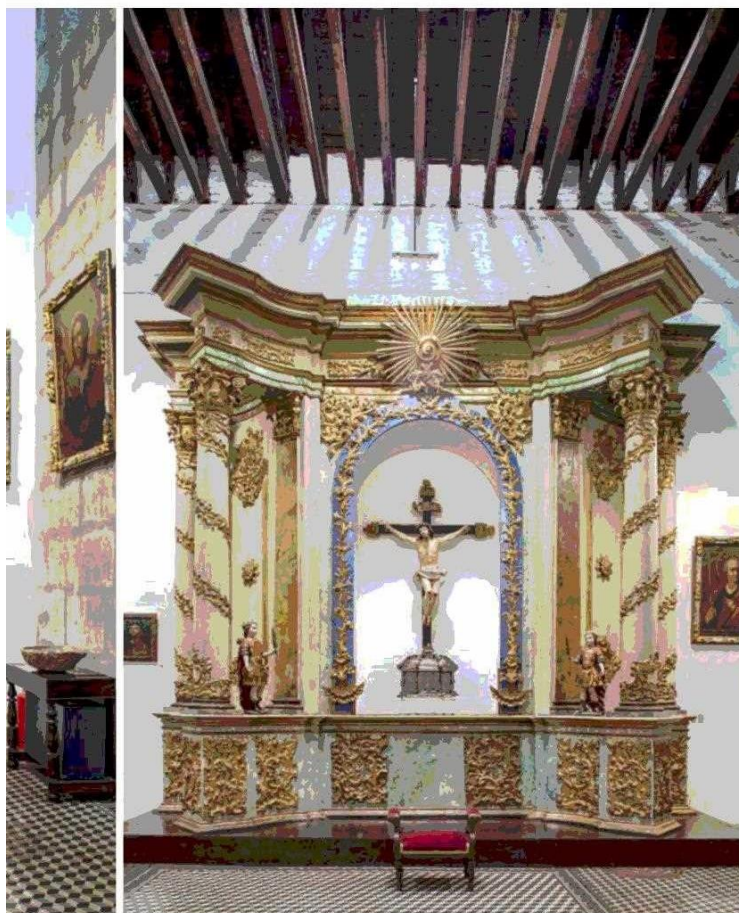
Este altar data de 1750; llegó a la Catedral en 1775 junto con otros objetos y ornamentos jesuitas.

Las pinturas del “Apostolado” son obra del sacerdote jesuita Joseph Ambrosi; se encuentran en diferentes estados de conservación.

Aprobado a comienzos de 2023, involucró la documentación histórica de diversos objetos de influencia germana que son parte del patrimonio religioso de la Catedral, focalizándose en un retablo fabricado en madera policromada, en técnica de marmoleado y dorado, que posee una gran hornacina central y cuatro columnas de orden compuesto, con fustes rodeados en espiral por figuras vegetales en sobrerrelieve, talladas y doradas, elemento atribuido a los hermanos carpinteros y ebanistas Francisco Greuber, Juan Hogen, José Mezner y Jorge Karl, que antes perteneció a la iglesia de la Compañía de Jesús. La firma ArTfacto se encargó de restaurarlo; básicamente, limpiarlo, consolidar la capa pictórica de sus falsos mármoles y reintegrar material faltante.

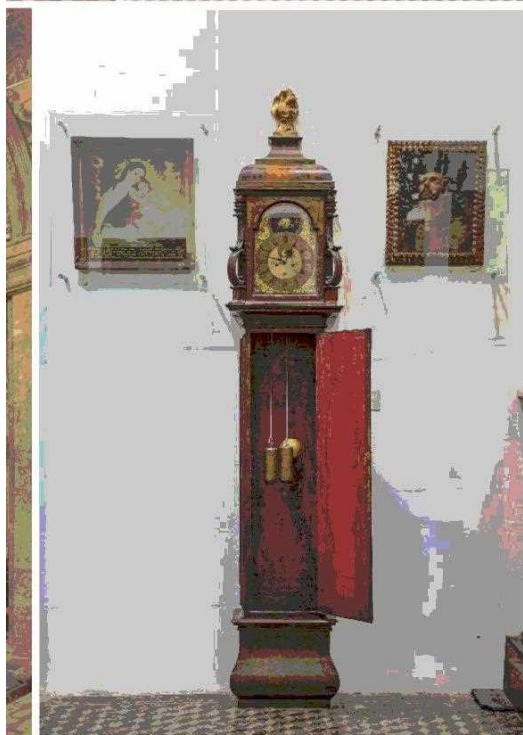
El mueble del reloj es de caoba y tiene 210 cm de altura, ornamentos simples y un remate dorado.

De igual modo, gracias a la labor del relojero argentino Juan Pablo Tonelli, se puso en marcha el reloj de pie y péndulos (1757), obra de los hermanos jesuitas Pedro Roetz y Jacobo Rottmayer e importante elemento de la sacristía que además de indicar las horas de las celebraciones, señala los días, semanas, meses y estaciones. Por añadidura, el proyecto contempló un diagnóstico específico para el mueble de los ornamentos de la sacristía, pieza con diseño de planta en U, de 17 metros de largo por 3 metros de alto, elaborada en madera con refinadas técnicas de ebanistería; el “Apostolado”, un conjunto de 14 óleos sobre tela, que incluyen retratos de los doce apóstoles más Cristo Salvador y la Virgen María; y el órgano del coro, fabricado en madera policromada, marmoleado y con aplicaciones de molduras y coronaciones talladas y doradas, con motivos vegetales de estilo barroco bávaro, construido en Santiago, hacia 1754, posiblemente por el sacerdote jesuita Georg Kranzer, otro de los 40 expertos alemanes que llegaron al país en esa época. VD
