## Experto advierte sobre infiltración de aguas subterráneas al socavón

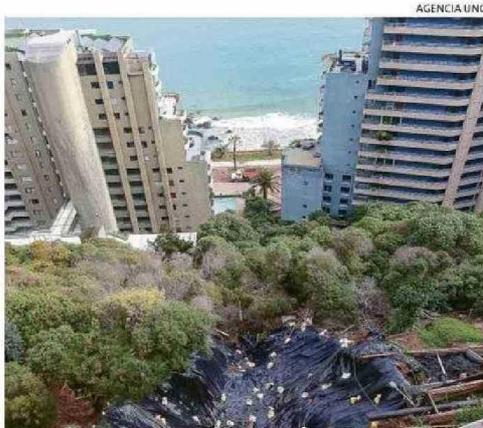
LA ZONA DEL SOCAVÓN FUE CUBIERTA CON POLIETILENO.

les a moderadas en la Región de Valparaíso, el socavón generado en el edificio Euromarina II de Reñaca fue cubierto con una capa de polietileno.

Respecto de las medidas de protección y cobertura implementadas en la zona del socavón, puntualmente, el uso de polietileno como elemento protector en la falla, el académico de la Escuela de Ingeniería en Construcción y Transporte de la PUCV, Luis López, indicó que la medida preventiva funciona para retener el agua directa superficial, sin embargo, no evita que el agua subterránea se infiltre hacia el área.

Respecto de la medida, el académico de la Pontificia Universidad Católica de Valparaíso, indicó que esta resulta efectiva "para contener el agua directa de la lluvia, superficialmente y mientras el sistema no inestabilice el talud, que es la pendiente del terreno inclinado", explicó el profesor.

Sin embargo, es necesario "evitar que llegue tanto el agua subterránea como también desde los colectores al área, ya que podría producir nuevos deslizamientos y erosión", comentó López.

De acuerdo al académico, otra de las medidas que se pueden tomar, además de cubrir el área con polietileno, es estabilizar el talud. "Es probable que se orienten a devolver la estabilidad mediante rellenos, estructuras o inyecciones, y eventualmente modificar los diámetros o el trazado del colector si fuese necesario", indicó López.
