África: El corte de cables de internet

Tras avalancha submarina, 'cirujanos' de aguas profundas reconectan a África Occidental

Reparan falla mayor que ‘generó pánico por doquier’.

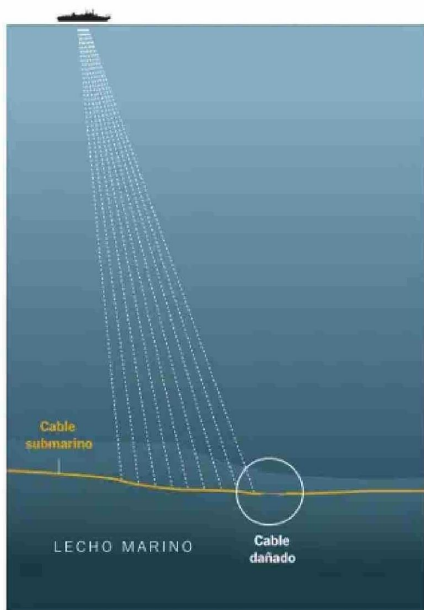
1 Cables submarinos dañados son ubicados usando mapas de redes existentes de cables, rayos láser emitidos de estaciones en tierra y sensores submarinos.

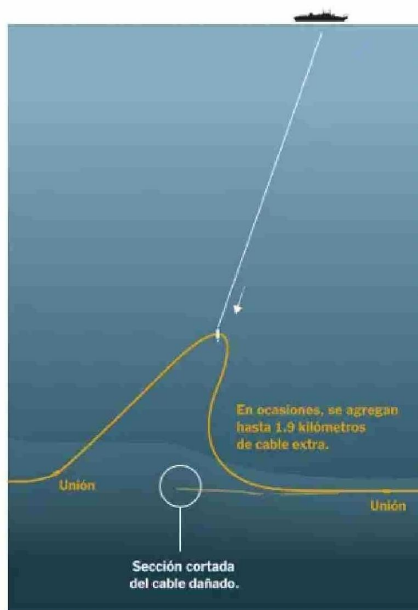
3 Se reemplaza el segmento defectuoso y el cable se regresa con cuidado al lecho marino.

Lo empacaron todo en una tablilla elaborada, arrojaron el cable de vuelta al mar y continuaron con los demás.

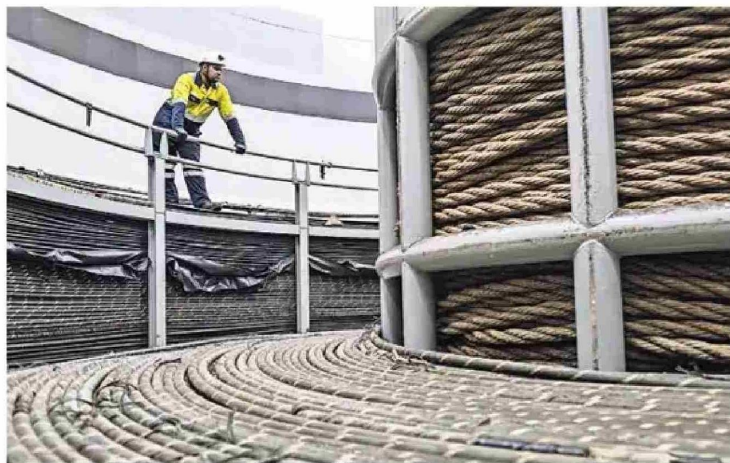
Un tripulante en el Léon Thévenin, que pasó alrededor de un mes reparando cables submarinos rotos en Trou Sans Fond, un cañón en aguas de Costa de Marfil.
