Ingeniero estructural explica por qué taparon el socavón de Viña con polietileno

Christian Ledezma afirma que el objetivo es evitar que el agua infiltre el suelo de fundación y que el forado siga creciendo.

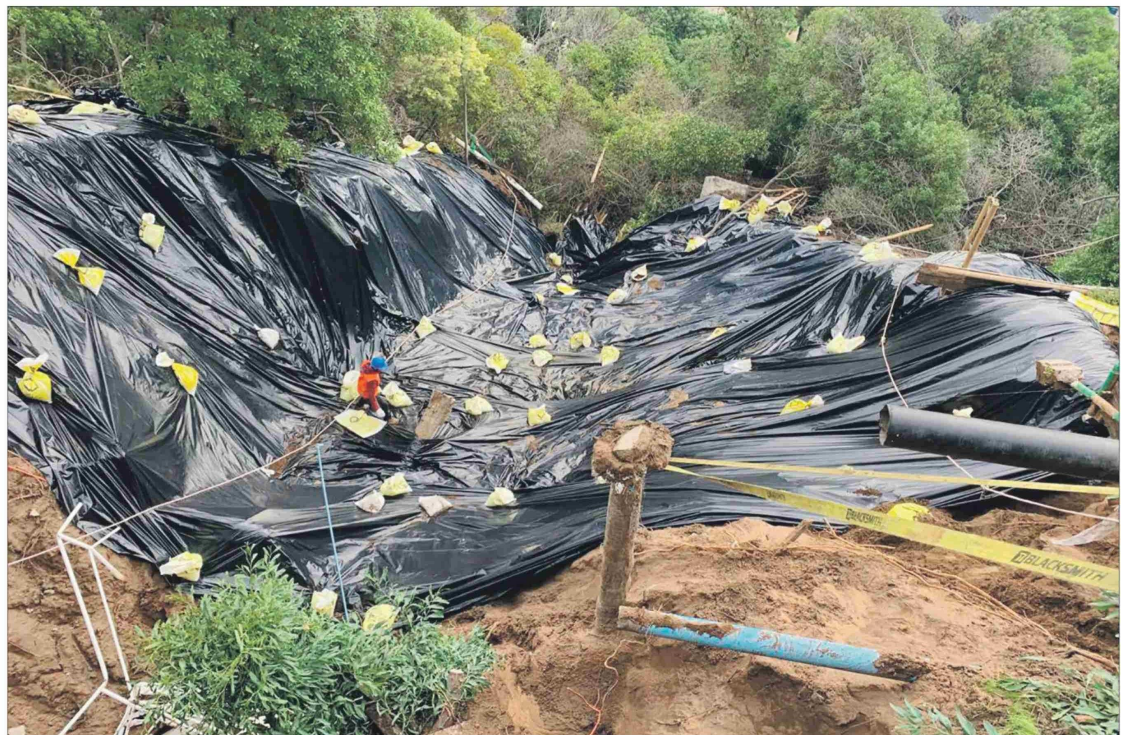
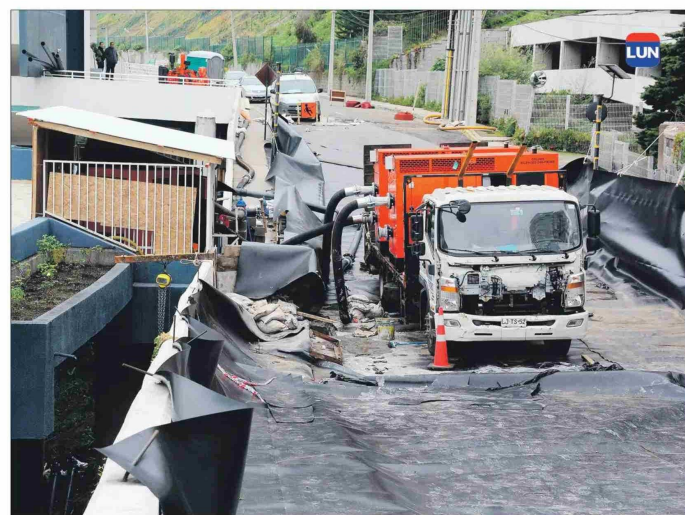
La membrana de asfalto es una capa impermeable, más rígida que la de polietileno, que se aplica sobre superficies planas para evitar que el agua se infiltre en el suelo.

El Servicio de Vivienda y Urbanización (Serviu) de la Región de Valparaíso afirma que implementó un sistema de turnos para retirar arena del sector. Aseguran que han sacado alrededor de 500 metros cúbicos. Como medida de protección adicional, instalaron una lámina flexible de polietileno en el 70% del área segura del socavón para prevenir infiltraciones de agua.

"La función es similar a la de la membrana de polietileno: impedir el ingreso de agua al suelo de fundación, y con ello minimizar las probabilidades de que el socavón siga creciendo. Además, hay que recordar que el comportamiento físico de los suelos se ve alterado por el agua: la presencia de agua en los suelos aumenta su densidad (peso por unidad de volumen) y tiende a disminuir su resistencia. En este sentido, evitar el ingreso de agua al suelo es una medida razonable".
