## Rutas afectadas por las intensas lluvias

La Ruta H-50, más conocida como el Arenal, es un camino rural que une Quinta de Tilcoco y Guacarhue, que ha estado siendo intervenido para su mejoramiento y mantención por la Dirección de Vialidad que pertenece al Ministerio de Obras Públicas.

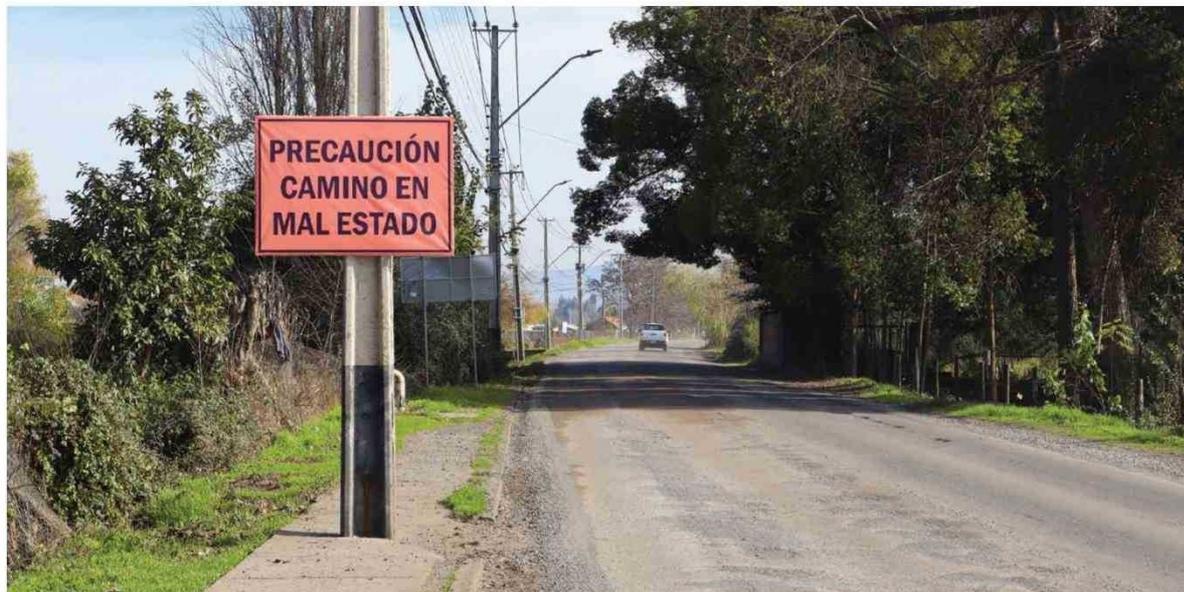
Lamentablemente, a raíz de los eventos meteorológicos vividos durante este último mes se produjeron innumerables baches y desniveles que no permiten una adecuada conectividad y movilización para toda la comunidad. El Director de SECPLAN municipal, señaló que “el tratamiento aplicado, se trata de una lechada asfáltica sobre la superfi-

cie existente, la cual necesita de un proceso químico de curado, que requiere de una temperatura ambiente adecuada. Debido a las intensas lluvias, este proceso químico no alcanzó su culminación perfecta, por lo que se craqueló y generó tazas del tipo baches”. Cabe señalar que el estado actual de la ruta es prácticamente intransitable. La I. Municipalidad de Quinta de Tilcoco ha tomado contacto formal, a través de un Oficio con la Dirección Regional de Vialidad y la empresa constructora para agilizar el proceso de reparación de las rutas afectadas.
