Título: Así es el meticuloso plan para recuperar el Palacio Falabella, en el corazón de Providencia

Casa consistorial cerrará sus puertas al público durante seis meses por restauración

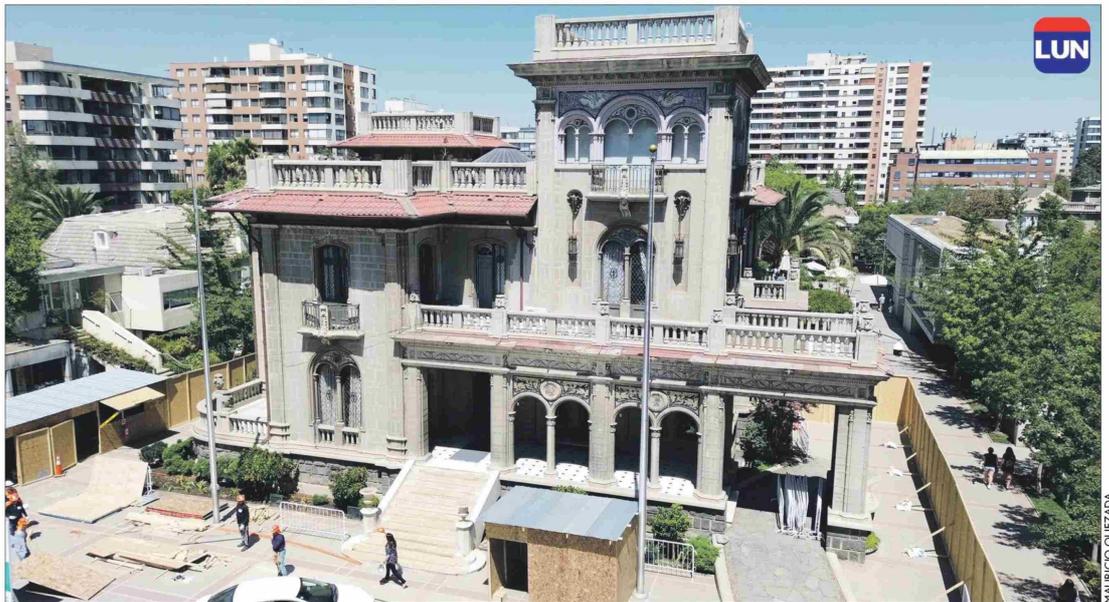
Por ahora no se tocarán los delicados azulejos de la fachada.

Por ahora lo que no se tocará serán los ricos azulejos que adornan el exterior del edificio. Son obra de Aristodemo Lattanzi Borguini, el pintor italiano responsable de la decoración de otros importantes edificios de la época, como la hoy agonizante Basílica del Salvador, que tardó casi dos décadas en completarse.

"Es un trabajo tan importante, que no es conveniente ejecutarlo en medio de la obra gruesa. Más aún cuando en el edificio seguirá funcionando la alcaldía", adelanta la profesional,

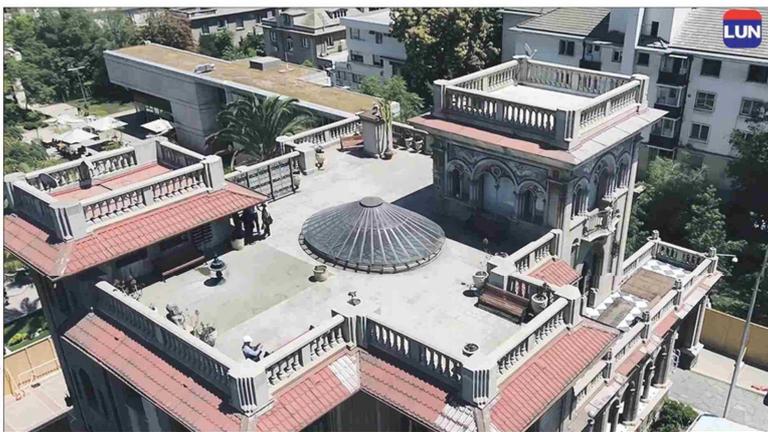
La terraza volverá a su diseño original, de damero en blanco y negro.

El mayor desafío de los ingenieros será la reparación de la azotea, donde además de una amplia terraza, se encuentra la pérgola, desde la cual se aprecia el frondoso follaje de la avenida.

A simple vista se ven las manchas dejadas por el agua apozada tras las lluvias. Buena parte del actual sistema de desagüe también es herencia de "maestros chasquilla", que en el pasado intentaron ayudar sin contar con las competencias técnicas necesarias. Eso se nota en algunos tubos de plástico azul que sobresalen de los muros exteriores.

"Para evitar humedad, pondremos una capa de material nivelador, de alta calidad e impermeable, sobre el que instalaremos el nuevo piso, que además de ser antideslizante y resistente a los elementos, recuperará el diseño de tablero de damas concebido por Manselli", cuenta Amparo.
