Denuncian nueva fuga de aguas servidas en cámara del río Damas

CONTAMINACIÓN. *Se trata de la alcantarilla de Suralis, que ya había colapsado el 1 de agosto, por lo que hay una investigación en curso. La SISS llegó al lugar tras denuncia de vecinos y acusa falta de supervigilancia. La firma asegura que hay responsabilidad del Estado, al no tener un sistema robusto para tratar aguas lluvias.*

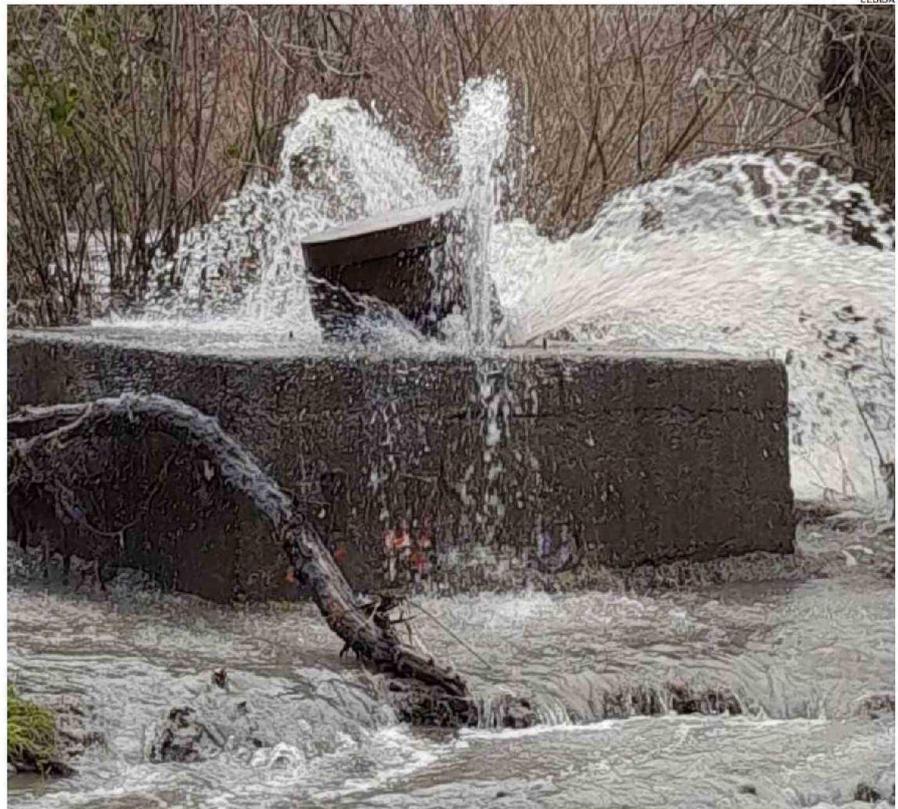
Una vez alertado del hecho, el jefe regional de la SISS, Juan Ancapán, realizó una inspección en el lugar y constató que la empresa no había sellado la cámara con una tapa que impidiera

ESTE SÁBADO 10 DE AGOSTO SE VOLVIÓ A REPETIR LA MISMA FUGA DE AGUAS SERVIDAS, PERO A DIFERENCIA DEL 1 DE AGOSTO, SIN LLUVIAS.

el escape del flujo de agua.

"Al estar en esa condición inestable, en cualquier momento la presión va a aumentar por sobre nivel y comenzará a salir por el perímetro de la tapa, que ya está suelta. La empresa tiene pendiente obras de sellado de esa tapa para volver a la condición original o, mejor aún, para evitar estas filtraciones. Eso no lo ha hecho; el río ya bajó y la empresa, en definitiva, está en deuda con esto", explicó.

"Yo procedí a fiscalizar en mi rol de ministro de fe y la empresa acudió con su personal. Ya había dejado de emanar aguas servidas porque la empresa hizo maniobras en la planta elevadora de Pampa Alegre y procedió a abrir un aliviadero de tormenta para aliviar la presión de la línea, lo que hizo que la cámara dejara de rebalsar. Esto no puede volver a suceder, porque este es un punto crítico hasta que la empresa selle definitivamente
