# Ruta 5 entre 536 puntos críticos catastrados por Sernageomin

Hace unas semanas, la institución técnica entregó a las autoridades locales un mapa que detecta eventos de remociones en masa en la región.

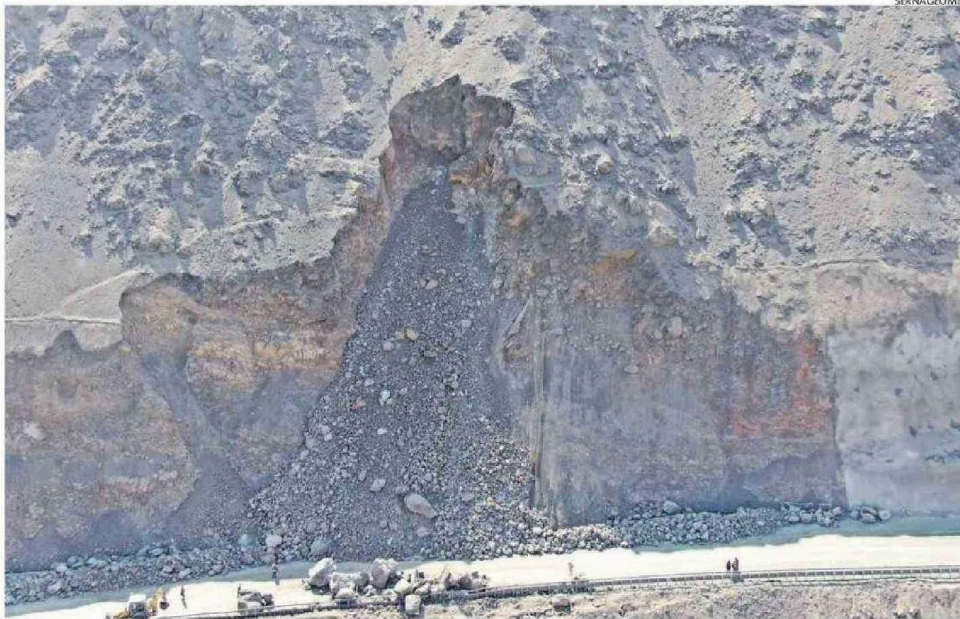
VISTA AÉREA DE CÓMO QUEDÓ EL SITIO AFECTADO POR LOS DERRUMBES DE LA SEMANA PASADA.

Por su parte, Oliva dijo que “es probable que la intervención de la ladera por la construcción del camino, la calidad de la roca, la pendiente del talud y el fracturamiento natural sean los factores condicionantes para la generación

“El evento sísmico ocurrido el 2 de octubre pasado, sin duda alguna pudo ser el detonante de la emergencia”, puntualizó.

El profesional además apuntó que se le recomendó al MOP desarrollar un estudio geomecánico a escala detallada del sector. “Esto permitirá establecer las medidas de mitigación adecuadas a implementar en los sectores críticos del talud”.

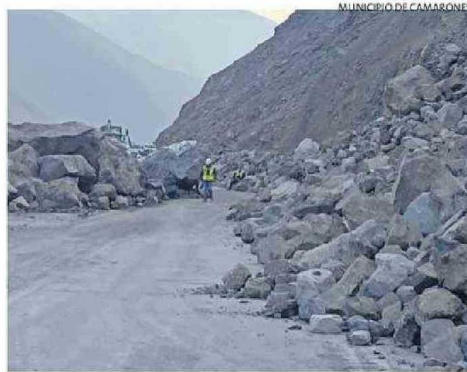
DESDE EL 1 DE OCTUBRE SE VIENEN PRESENTANDO CORTES.
